3.2. Covarrubias

3.2.1. Ermita de San Olav

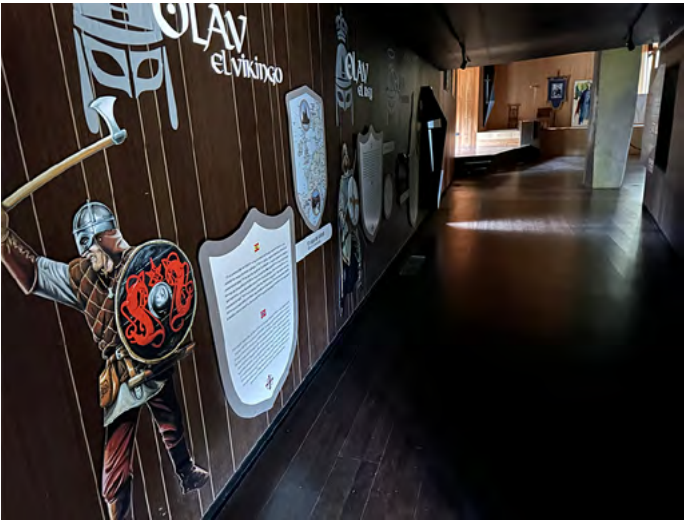
- Óptima movilidad en el interior.
- Diámetro de giro libre de obstáculos superior a 150 cm.
- Paneles explicativos dentro de la zona de alcance de usuarios de silla de ruedas.

- La información de los paneles cuenta con textos con tipografía de trazo recto, con contraste cromático con el fondo.

Paneles exposición.

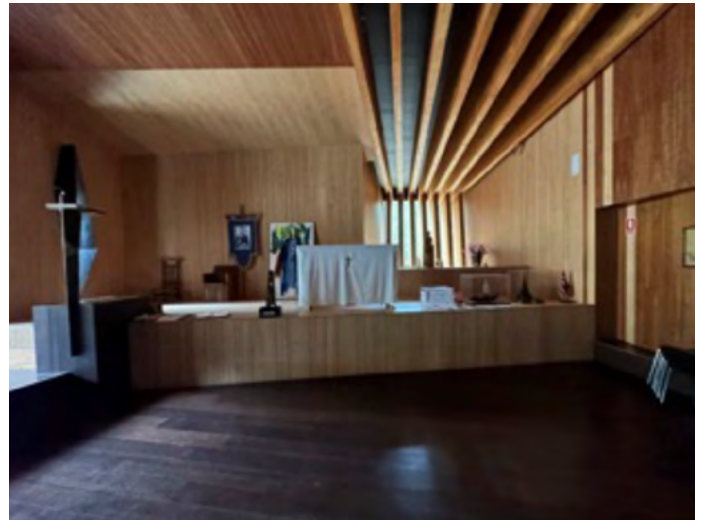
Interior de la ermita.

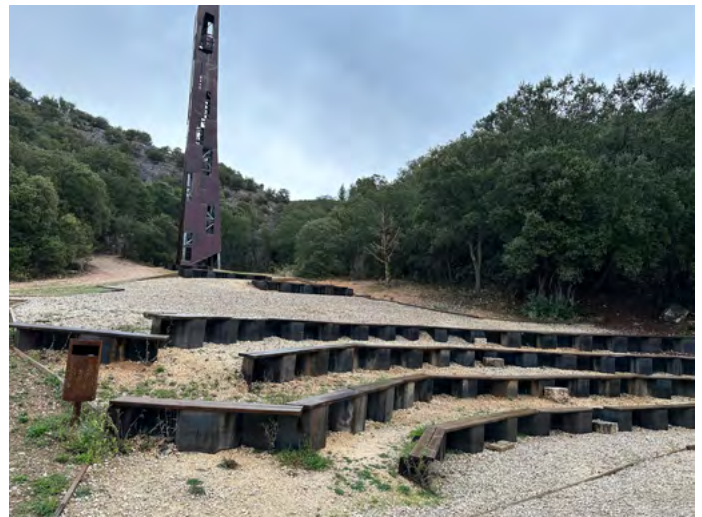
- Pavimento de piedra suelta.
- Cuenta con asientos de madera de distintas alturas, sin respaldo ni reposabrazos.

Anfiteatro.

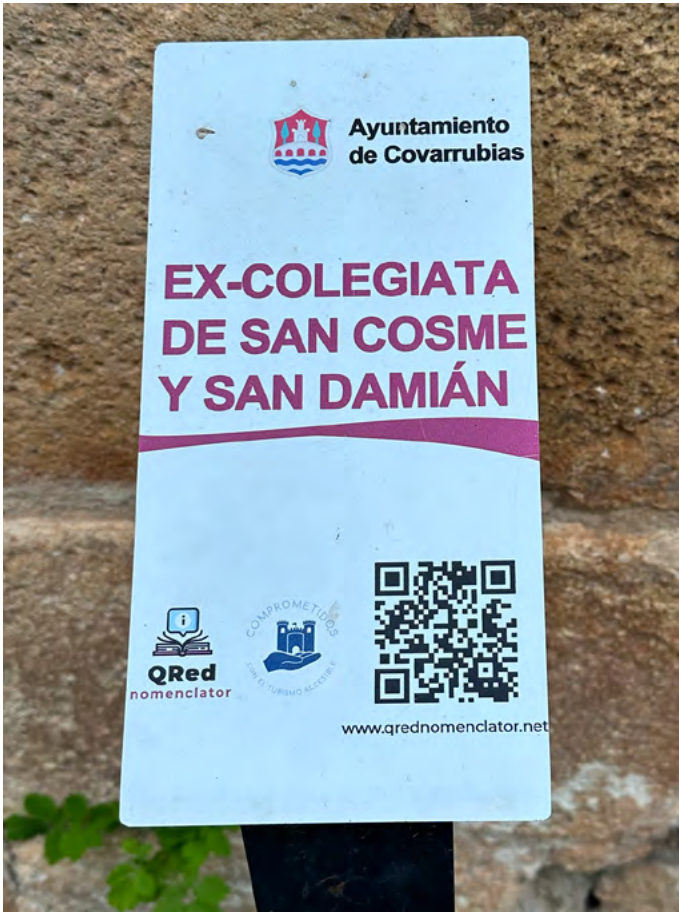
- ➔ En el exterior hay un cartel con el nombre del templo que cuenta con código QR que enlaza con audioguía sobre información del lugar.
- ➔ Existe una réplica del busto de Santiago en el Claustro que se puede tocar, aunque no está identificado como estación táctil.

- ➔ Existe señalización en el exterior con el nombre del templo y código QR que enlaza con más información sobre el templo. Esta información está disponible en lengua de signos en español.
- ➔ Las obras expuestas en el museo cuentan con panel con breve descriptivo junto a ellas.
- ➔ La aplicación de la Colegiata cuenta con texto explicativo.

Cartel identificativo del recurso.

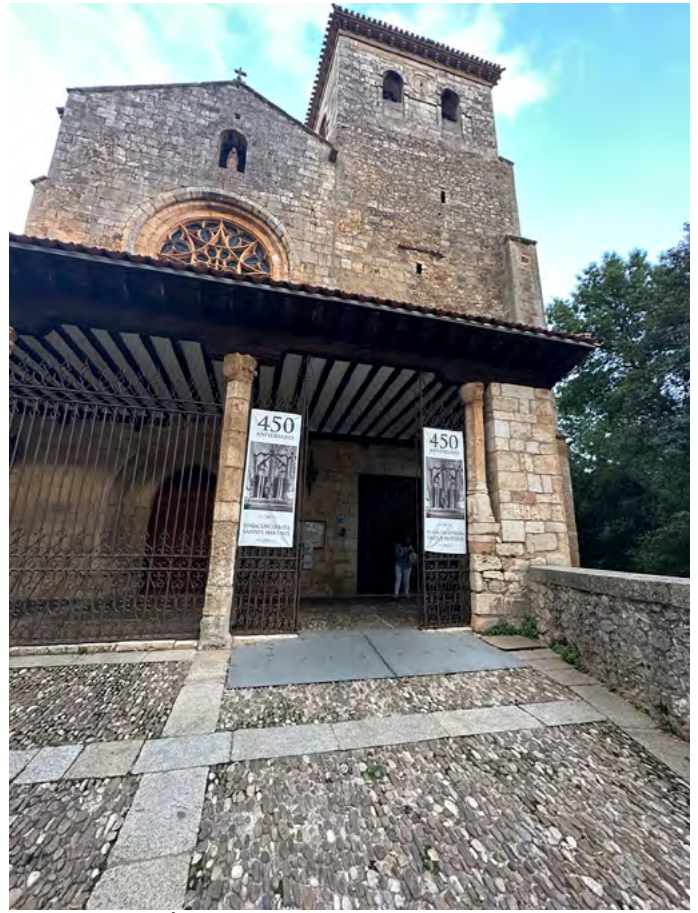
- La entrada al pórtico tiene un desnivel salvado con rampa con una pendiente del 7%.
- La puerta tiene un espacio de paso superior a 80 cm.
- La puerta de entrada a la iglesia es abatible hacia el exterior y cuenta con hueco libre de paso superior a 80 cm.

Entrada a pórtico.

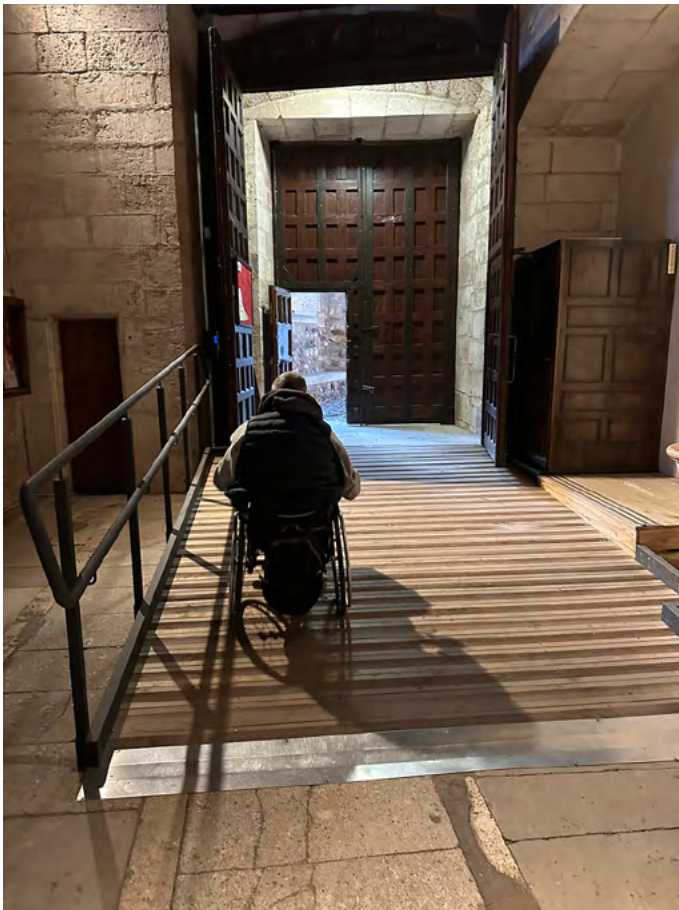
- ➔ Óptima movilidad en el interior tanto de la iglesia como del museo.
- ➔ Zonas de giro libres de obstáculos superior a 150 cm. de diámetro.
- ➔ Puertas con espacio de paso superior a 80 cm.
- ➔ En las capillas o las salas donde hay escalones, se han instalado rampas para facilitar el acceso, también con silla de ruedas.
- ➔ Estas rampas cuentan con una pendiente igual o inferior al 10% de desnivel.

Rampa interior.

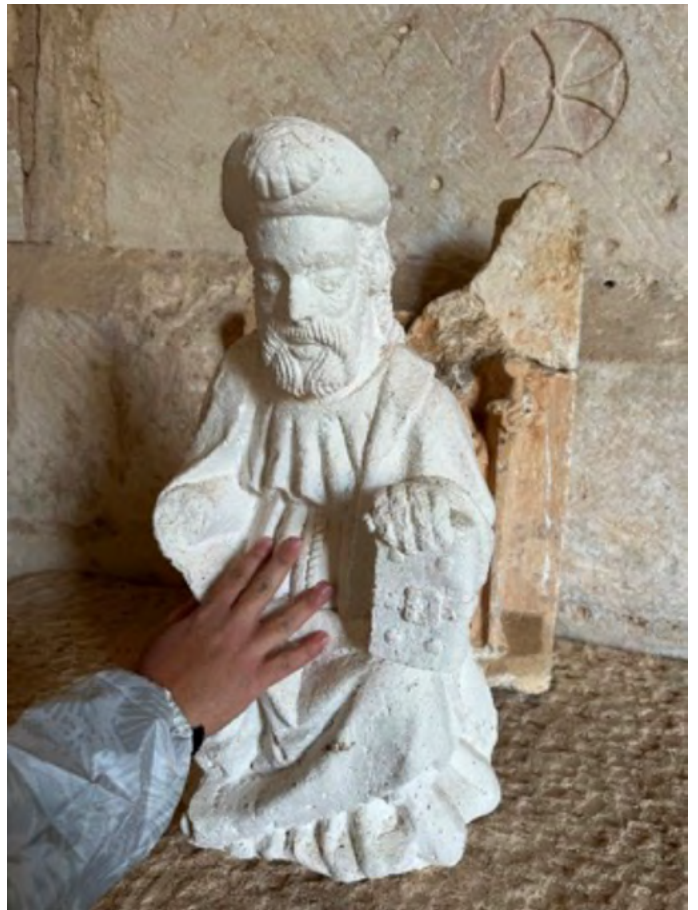
Réplica de busto de Santiago.

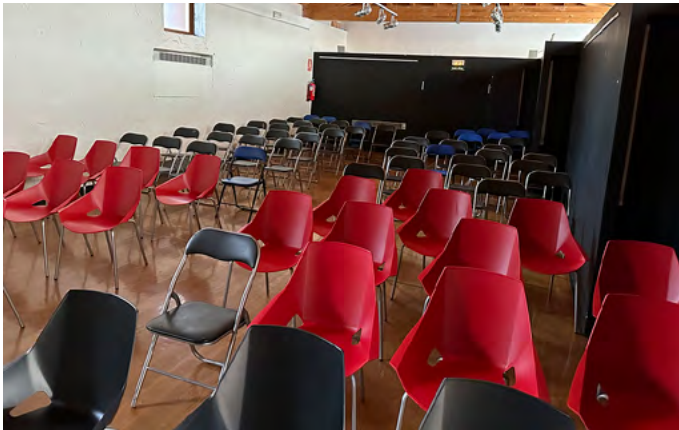
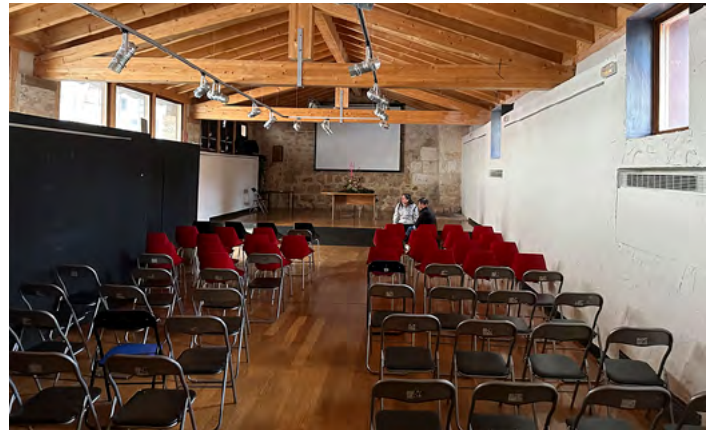
- ➔ Sala diáfana con diámetro de giro libre de obstáculos superior a 150 cm.
- ➔ Hay sillas portátiles.

Interior de la sala

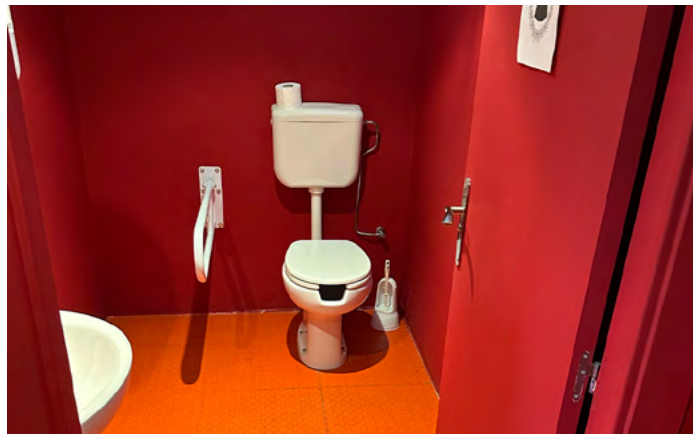
El centro cuenta con una cabina que tiene alguna medida de accesibilidad pero que no cumple los parámetros que rige la normativa.

- Puerta abatible hacia el interior con espacio de paso de 76 cm libre de obstáculos.
- Tiene cancela que se puede abrir desde el exterior.
- Inodoro gerontológico.
- Barra de apoyo abatible en el lado de acercamiento.
- Espacio de transferencia lateral al inodoro de 90 cm.
- Lavabo con pie.
- Luz fija.
- Papelera de pedal.

Interior de cabina.

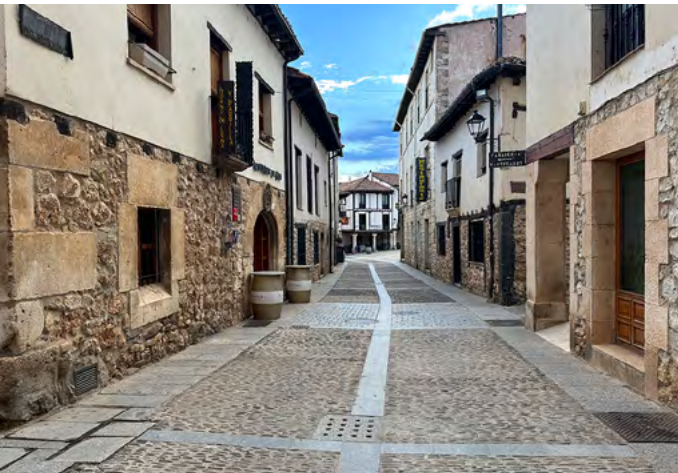
- Suelo empedrado durante todo el casco histórico. En algunos tramos el pavimento es más irregular y se han adecuando itinerarios enlosados laterales para facilitar la movilidad, aunque la anchura resulta insuficiente para transitar con silla de ruedas.
- En algunas zonas, este suelo enlosado es más ancho y facilita el tránsito a personas usuarias de sillas de ruedas o andadores.
- Calles con leve pendiente, aunque sí que en algún punto concreto puede ser necesaria la ayuda de un acompañante en el caso de las personas usuarias de silla de ruedas manual.

Calle empedrada.

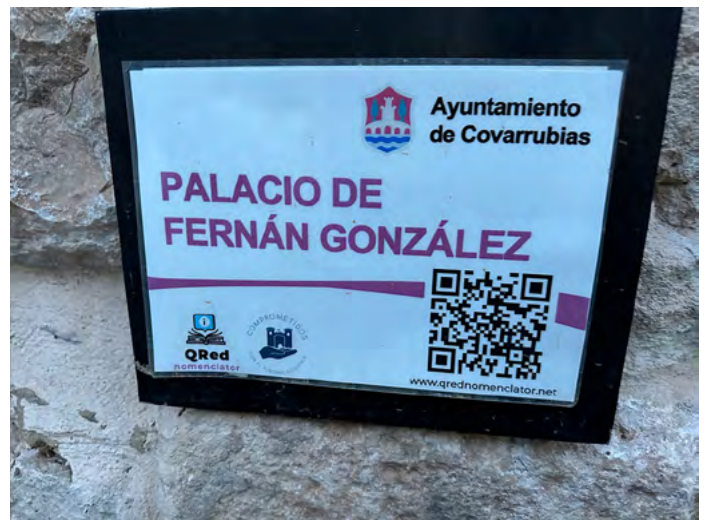
- ➔ Recorriendo el casco histórico de Covarrubias se identifica cada hito de interés turístico con una placa. Cada una de ellas consta del nombre del recurso y de un código QR que enlaza con información sobre el hito en cuestión.
- ➔ En la parte inferior derecha de cada placa hay un código QR que enlaza con audio guía en varios idiomas. Cuentan con vídeo con narración y vídeo en lengua de signos sin subtítulos.

Panel con QR.

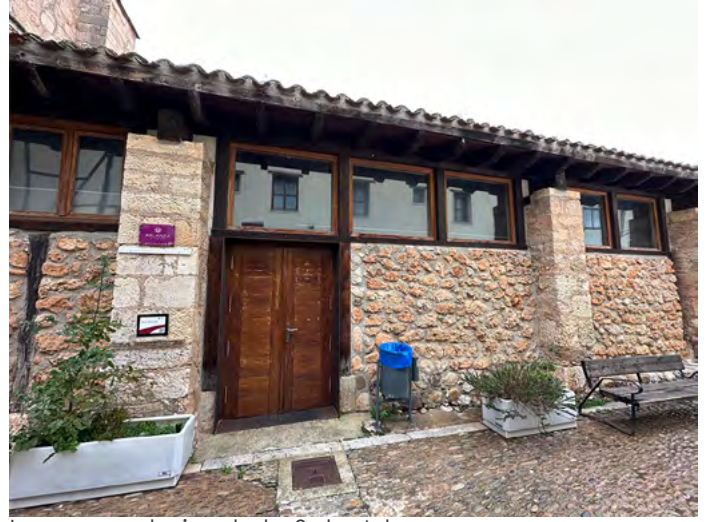
- Justo detrás de la oficina de turismo se encuentra la Sala de Exposiciones Arlanza. En esta sala se organizan exposiciones y eventos como el mercadillo navideño. Se trata de un espacio libre de barreras arquitectónicas.

Imagen exterior de la Sala Arlanza.

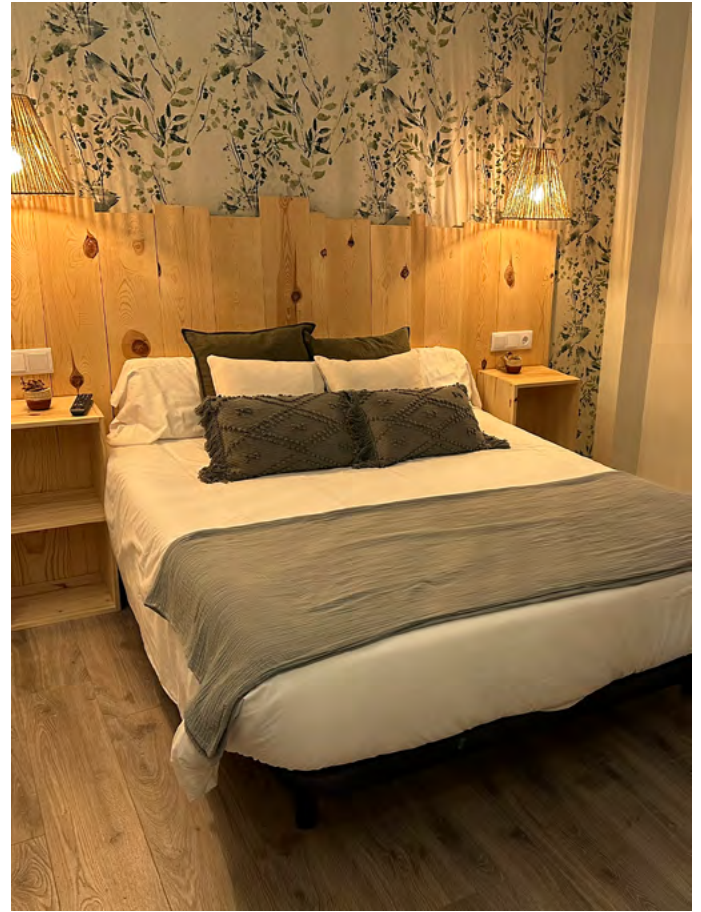
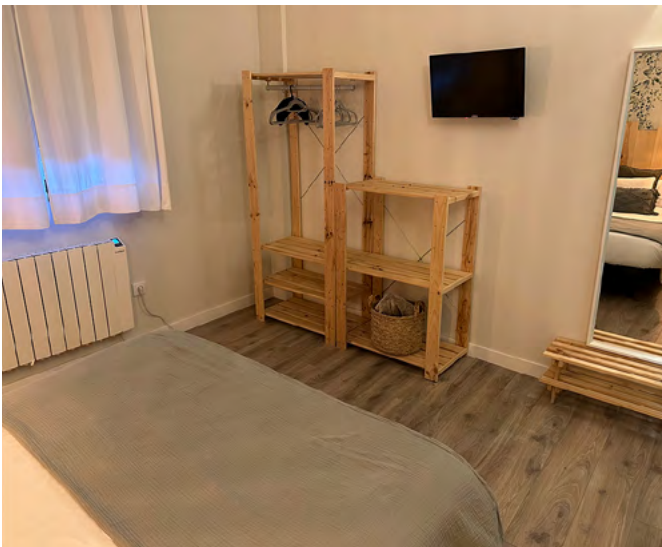
- Habitación situada en planta baja junto a la entrada.
- Puerta abatible hacia el interior con 78 cm de paso.
- Cama de matrimonio de 150 cm.
- Espacio de acercamiento lateral a la cama mínimo de 80 cm.
- Diámetro de giro 150 cm.

Habitación accesible.

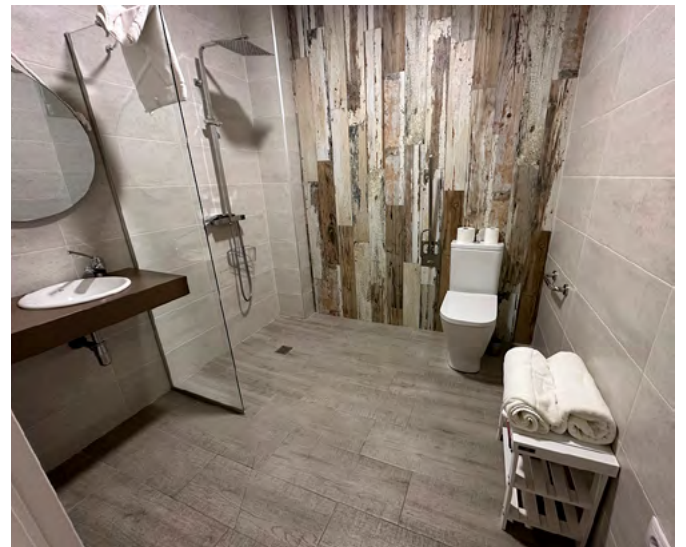
- Puerta corredera con 80 cm de paso con resalte de 2 cm.
- Inodoro colocado a 45 cm con barras a ambos lados, abatible en el lado derecho y fija en el izquierdo.
- Ducha a cero sin barras, espacio de acceso 130 cm.
- Lavabo sin pie que permite acercamiento frontal en silla de ruedas.
- Grifo mono mando largo.
- Diámetro de giro en el interior del baño 150 cm.

Interior del baño.

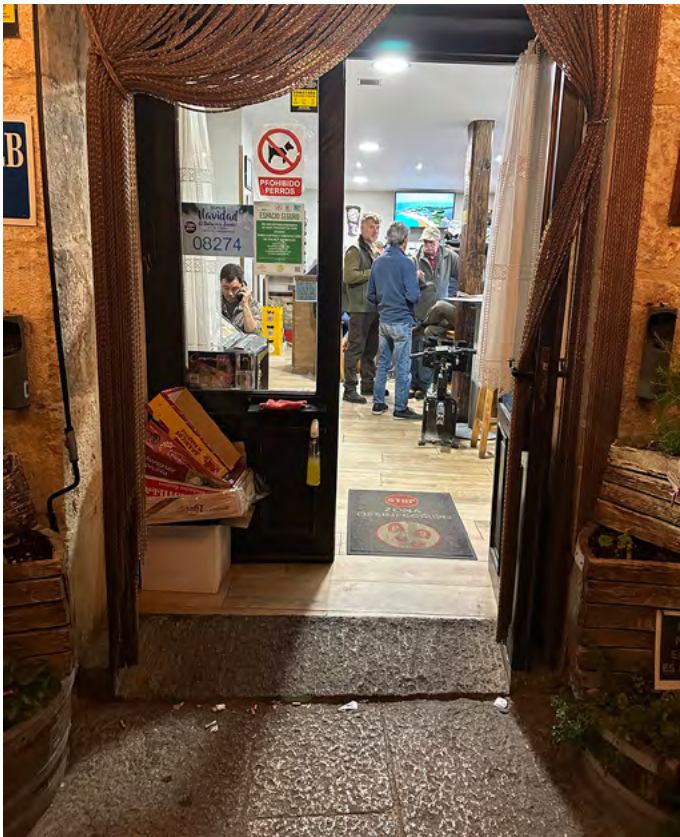
- ➔ Acceso a través de rampa.
- ➔ Puerta de dos hojas con apertura hacia el exterior y hueco de paso mínimo de 80 cm.

Acceso al bar.

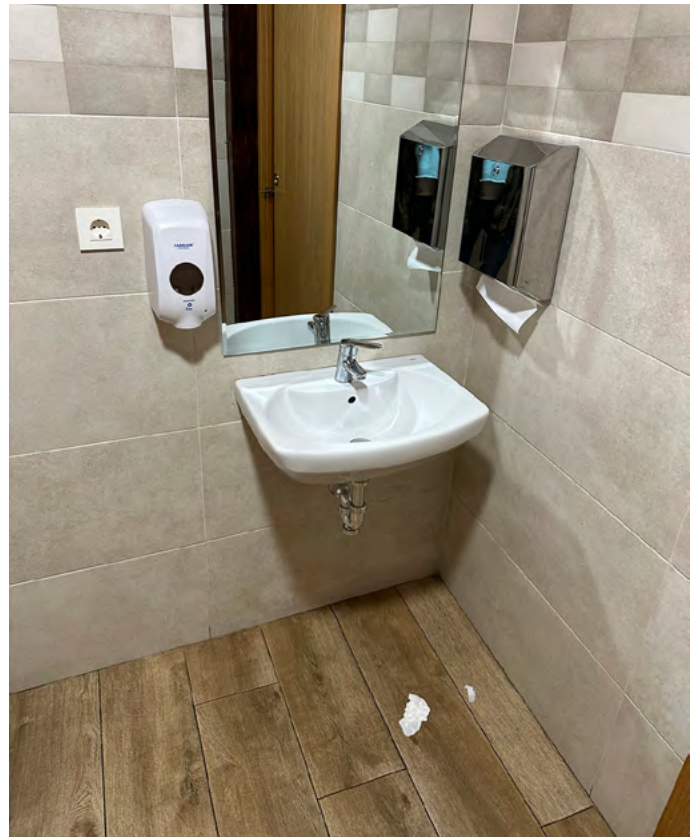
Lavabo.

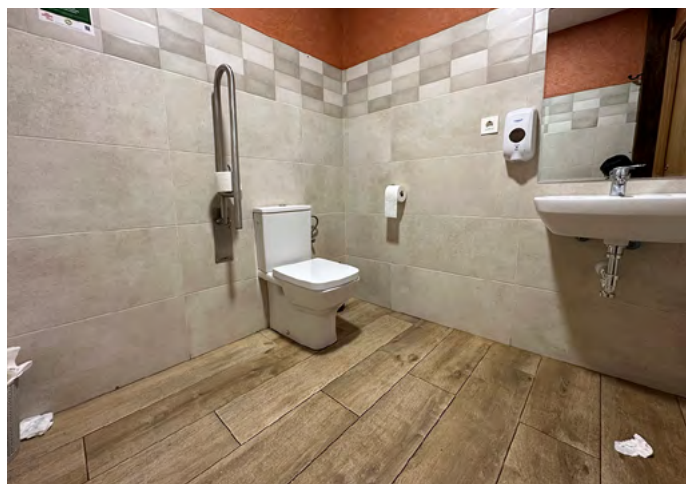
- Señalizado con el SIA y ubicado en la sección femenina.
- Inodoro con barra de apoyo abatible en el lado de acercamiento e inexistente en el contrario.
- Espacio de acercamiento lateral al inodoro superior a 80 cm.
- Lavabo sin pie.
- Grifo mono mando corto.

Interior del baño adaptado.
