3.3. Frías

3.3.1. Castillo de Frías

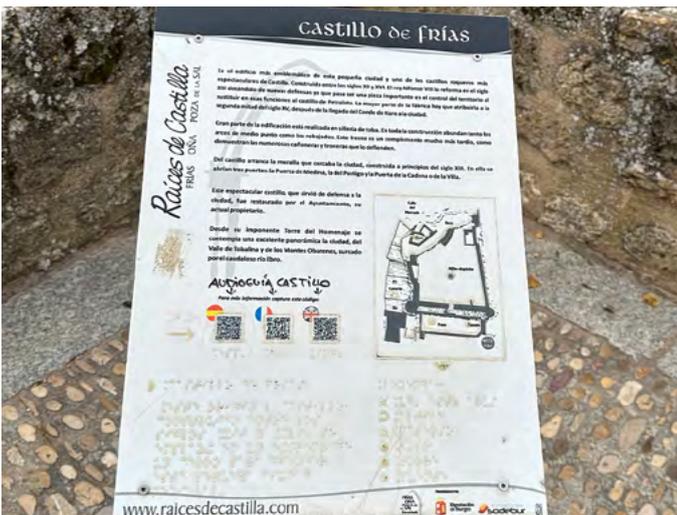
Panel exterior.

- ➔ En el exterior del castillo hay un cartel con información en braille y código QR que enlaza con un audio.

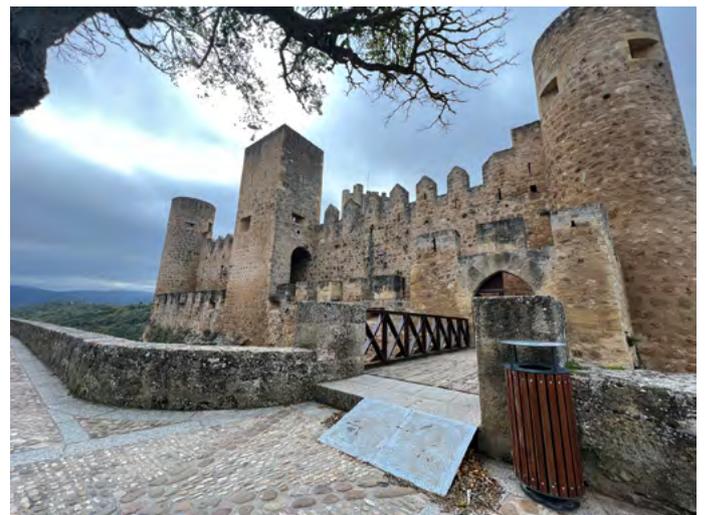
Rampa de acceso con elevada pendiente.

- ➔ Acceso al puente a través de rampa con una pendiente muy elevada del 29%.
- ➔ El acceso al interior de la fortificación cuenta con un escalón de 5 cm de bajada sin resolver.
- ➔ La puerta de acceso cuenta con una anchura libre de paso de 96 cm.

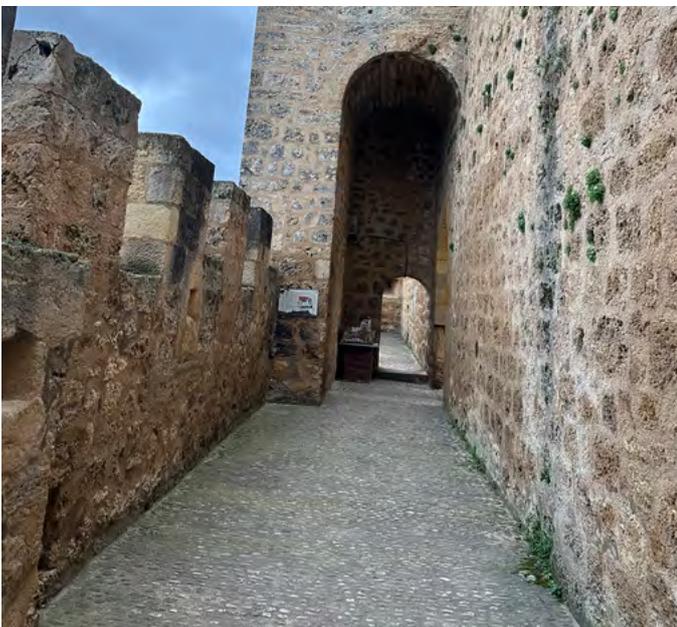
Pasillo de acceso.

- ➔ Al resto del castillo se accede a través de escaleras.
- ➔ Pasillo con pavimento empedrado hasta llegar al patio de armas, que es de tierra compactada y hierba.

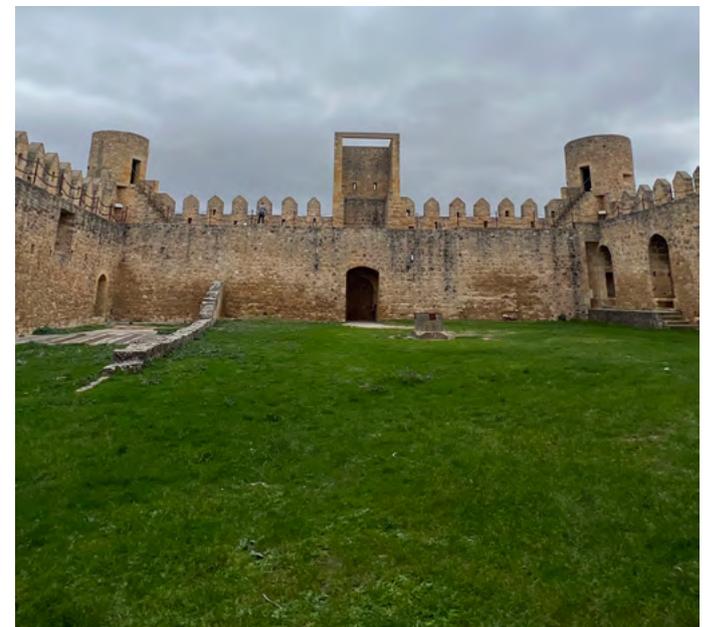
Patio de armas.

- ➔ Únicamente la zona que va desde la entrada hasta el patio de armas es accesible para usuarios de silla de ruedas.

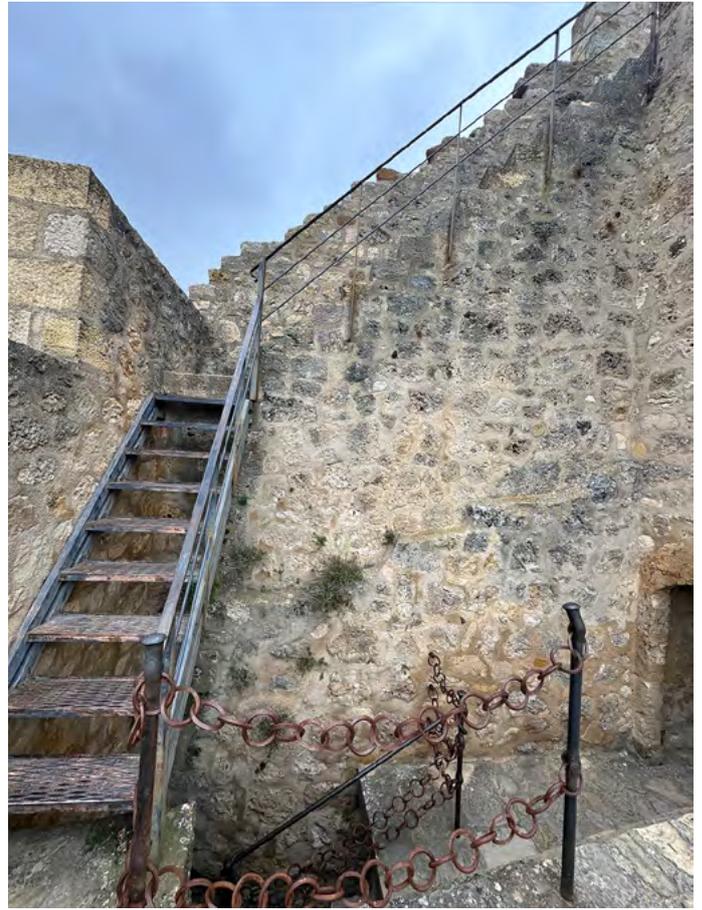
Escalera.

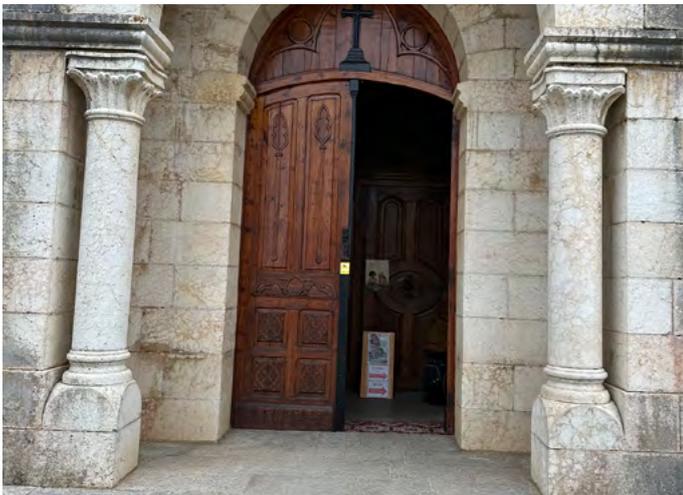
Puerta de entrada

- ➔ Acceso a la iglesia a cota cero.
- ➔ Puerta con un escalón de bajada de 3 cm.
- ➔ Puerta abatible hacia el interior con hueco libre de paso de 107 cm.

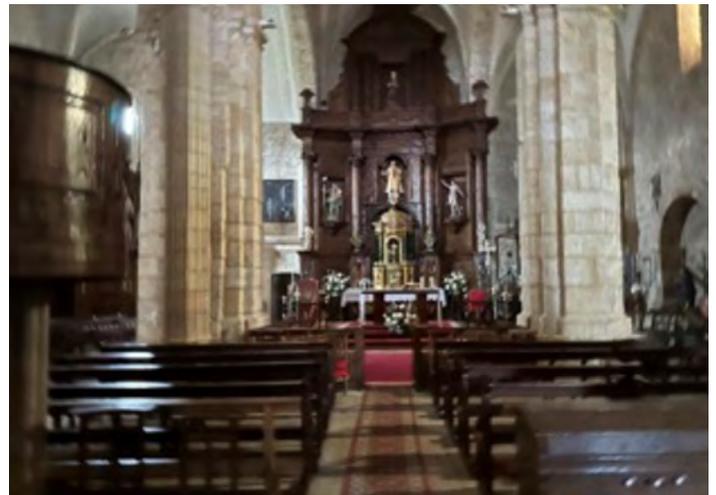
Imagen de Bancos e Interior de la iglesia.

- ➔ Óptima movilidad en planta baja con itinerario a cota cero.
- ➔ Diámetro de giro libre de obstáculos de 150 cm.
- ➔ Bancos con respaldo, pero sin reposabrazos.
- ➔ En la parte superior de la iglesia hay un museo al que se accede a través de escalera de caracol. Este espacio no es accesible para usuarios de silla de ruedas.

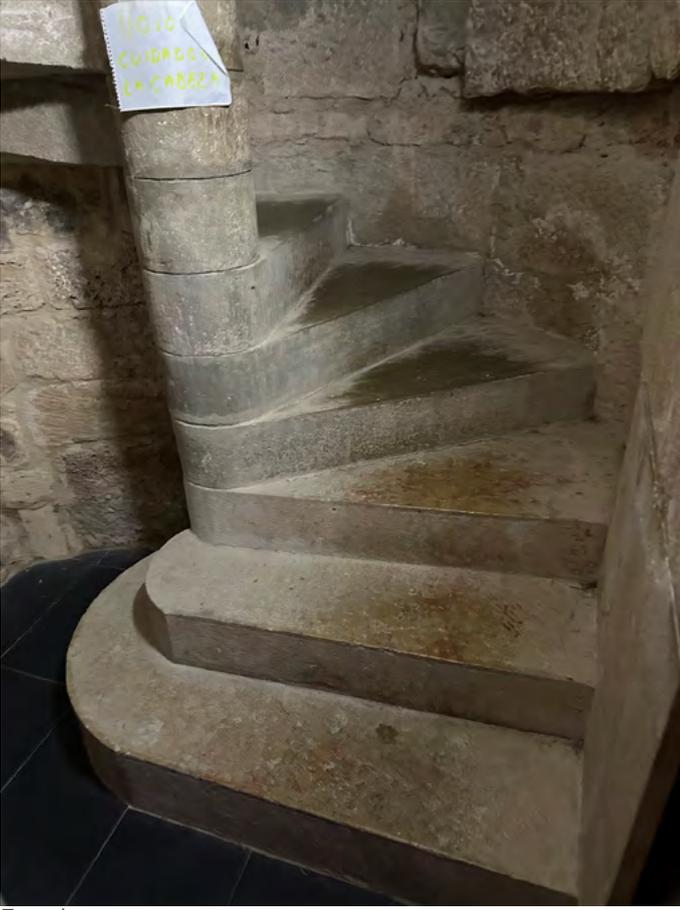
Escaleras.

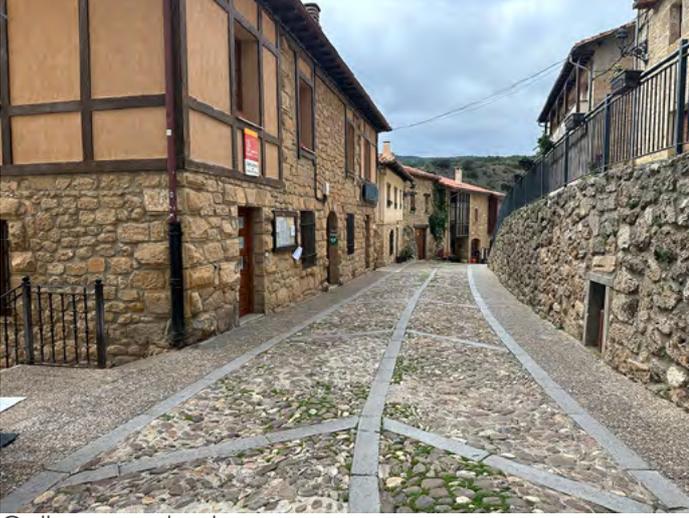
Calle empedrada.

- El itinerario por el centro histórico es en general con calles de plataforma única.
- Las calles tienen elevada pendiente.
- El pavimento es empedrado irregular.
- En algunos tramos hay itinerario enlosado, aunque en ocasiones es demasiado estrecho para el tránsito con silla de ruedas.

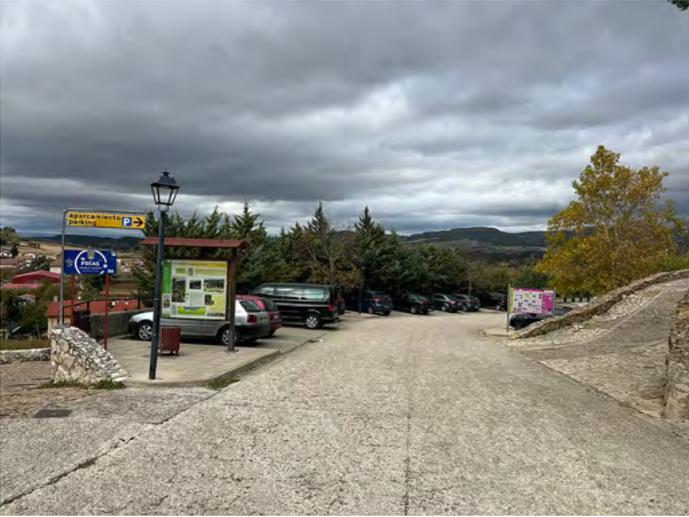
Aparcamiento.

- ➔ En la parte baja de Frías, antes de entrar en el casco urbano hay un aparcamiento que cuenta con una zona reservada para personas con movilidad reducida. Está previsto reservar unas plazas PMR junto a la oficina de turismo para mejorar la experiencia de personas con movilidad reducida.
- ➔ Cuenta con señalización vertical.

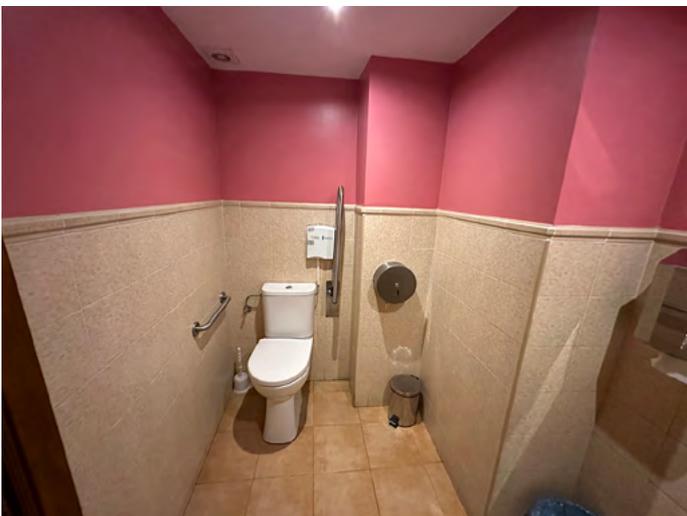
Baño adaptado.

- Existe una cabina de aseo en las que se han realizado algunas acciones de accesibilidad pero que no cumple con las pautas que marca la normativa.
- El inodoro tiene barras a ambos lados.
- Barra abatible en el lado izquierdo.
- Barra fija en el lado derecho.
- Espacio de acercamiento lateral al inodoro limitado por una columna
- Lavabo sin pie.
- Grifo pulsador.

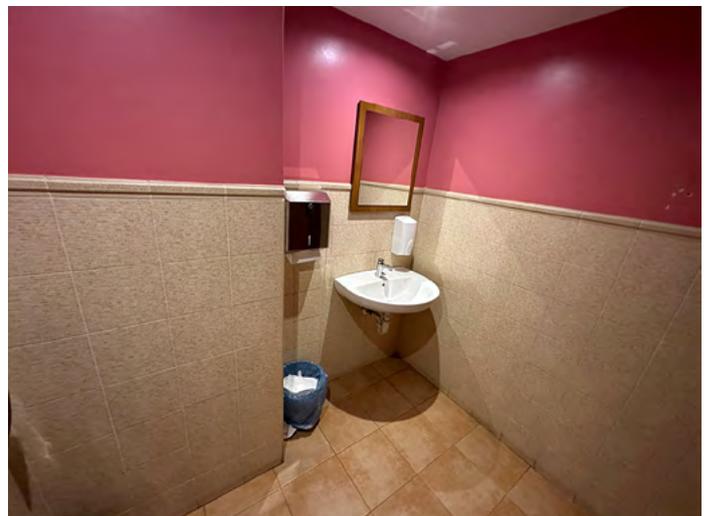
Zona lavabo.

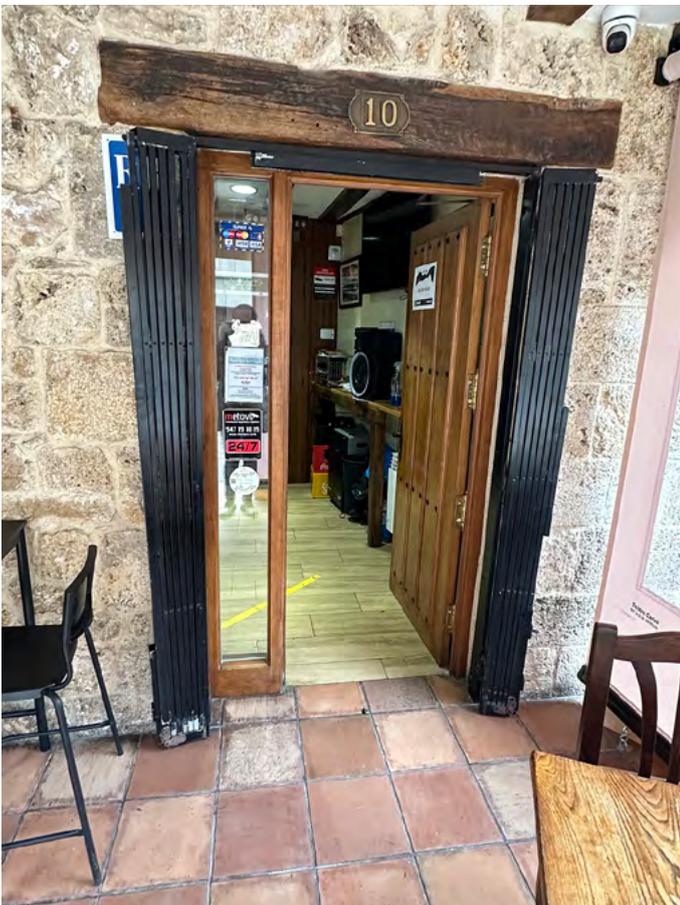
Entrada al mesón.

- ➔ Acceso a cota cero.
- ➔ Puerta abatible hacia el interior con hueco libre de paso mayor de 80 cm.

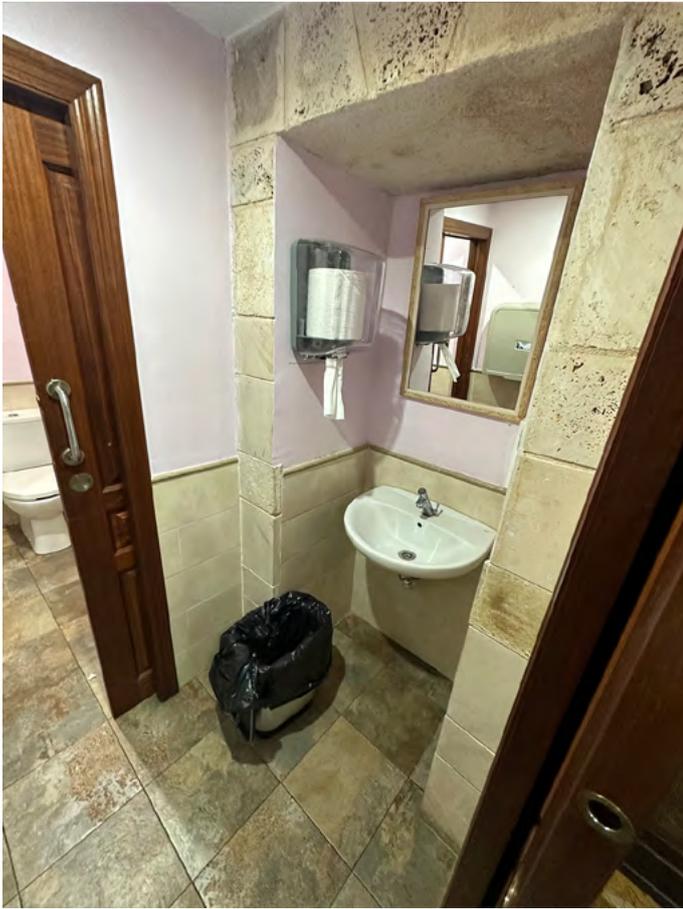
Lavabo.

- Señalización del aseo con el SIA en la sección femenina.
- Acceso a cabina a través de puerta corredera de 80 cm libres de paso.
- Inodoro genérico colocado a 40 cm.
- Barras a ambos lados del WC:
 - Barra abatible en el lado derecho.
 - Barra fija en el lado izquierdo.
- Espacio de acercamiento lateral al WC de 80 cm.
- Lavabo colocado fuera de la cabina.
 - Sin pie.
 - o Grifo pulsador
- Diámetro de giro libre de obstáculos inferior a los 150 cm.

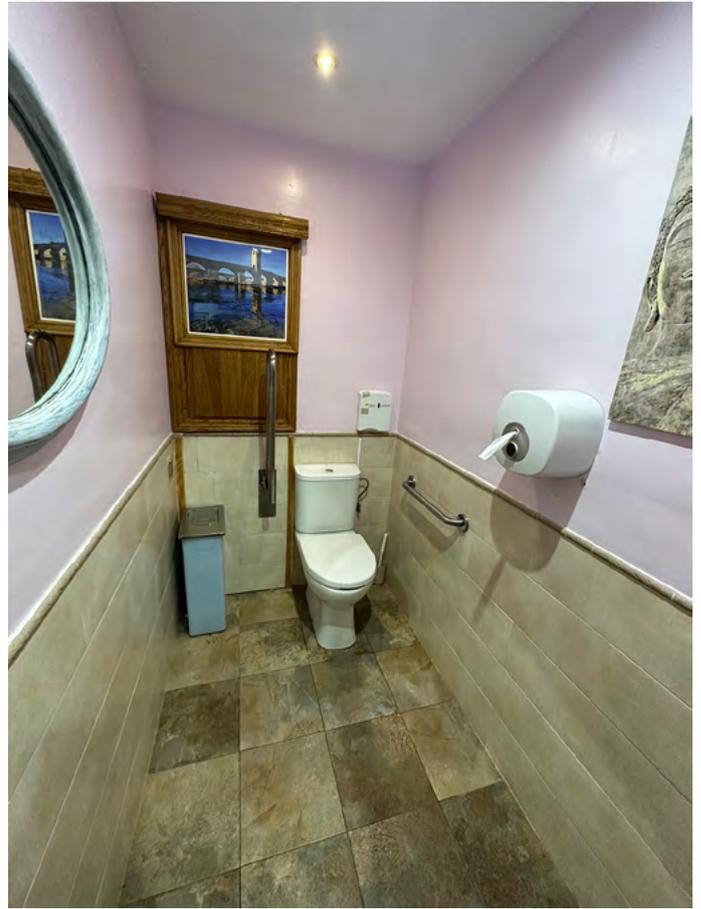
Interior aseo adaptado.

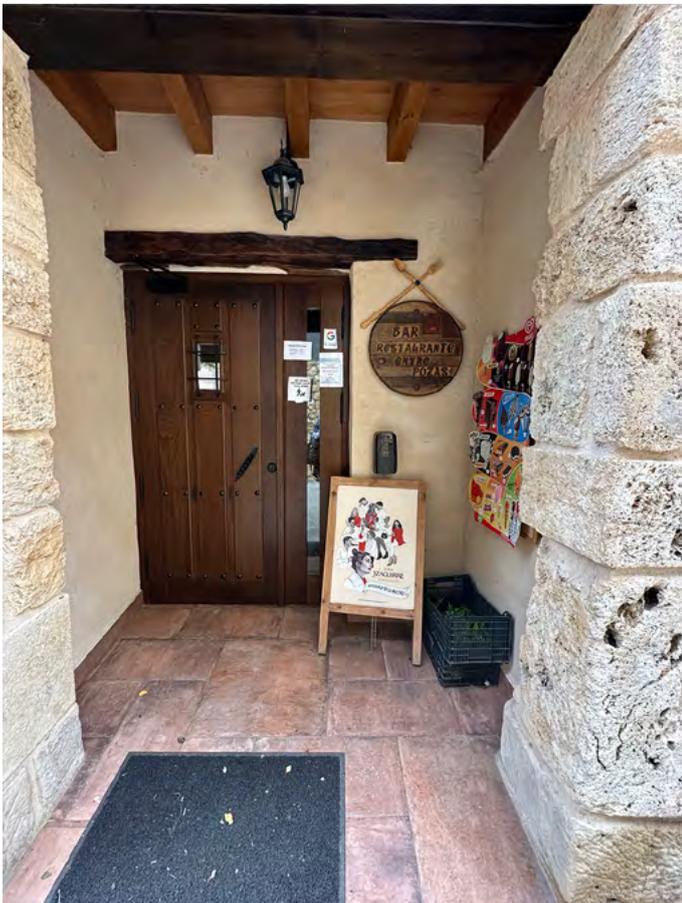
Entrada Bar Restaurante Entre Pozas.

- ➔ Acceso a través de rampa.
- ➔ Puerta abatible hacia el exterior con hueco libre de paso superior a 80 cm.

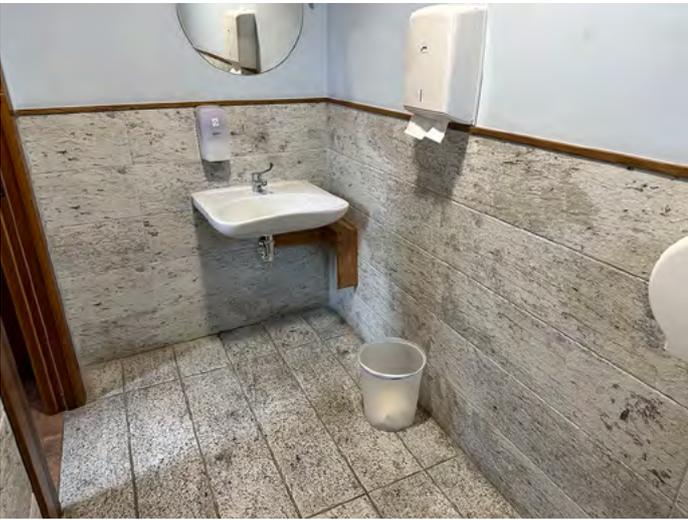
Lavabo.

- ➔ El establecimiento cuenta con una cabina señalizada con el Símbolo Internacional de Accesibilidad (SIA) en la sección femenina.
- ➔ Acceso a través de puerta corredera con hueco libre de paso superior a 80 cm.
- ➔ Inodoro genérico colocado a 40 cm.
- ➔ Cuenta con barras de apoyo:
 - Fija en el lado derecho.
 - Abatible en el lado izquierdo.
- ➔ Espacio de acercamiento lateral al inodoro de 80 cm.
- ➔ Lavabo sin pie.
 - Grifo mono mando largo.
- ➔ Espacio de giro libre de obstáculos de 150 cm de diámetro.

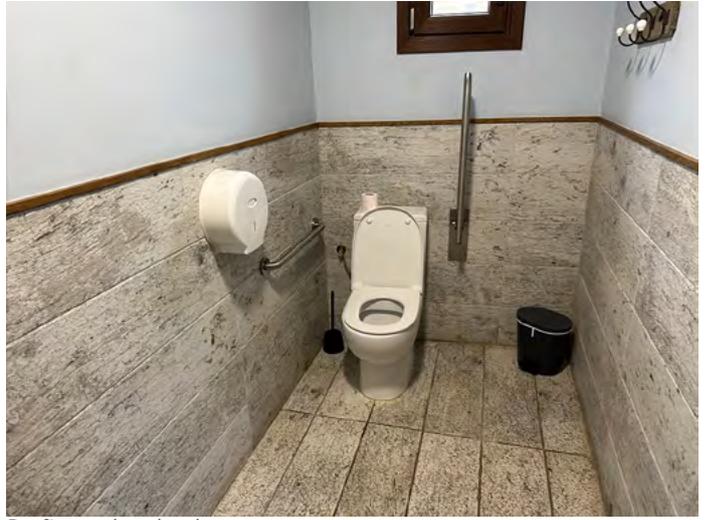
Baño adaptado.
