3. Guía de turismo accesible de la provincia de Burgos

Diagnóstico de accesibilidad turística Provincia de Burgos | Anexo 1. Guía de Turismo Accesible Burgos

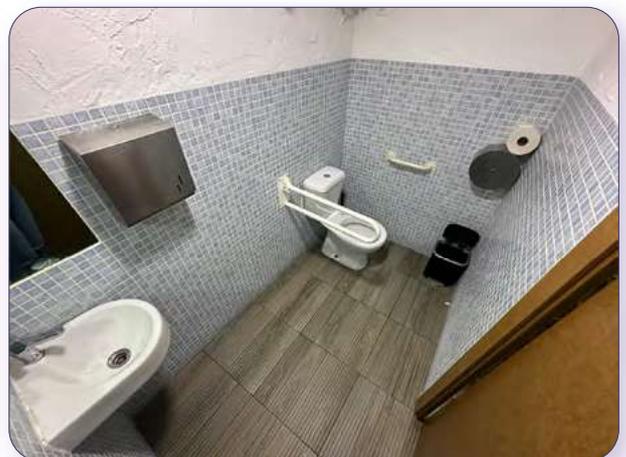
Baño para PMR

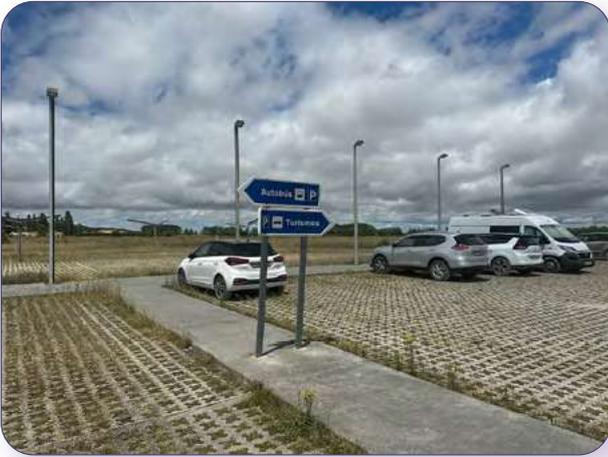
- ✓ Existe una gran zona de aparcamiento sin plazas reservadas para PMR.

Zona de aparcamiento

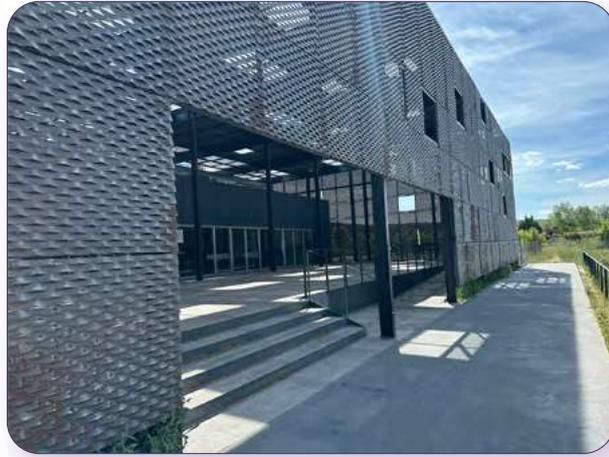
- ✓ Acceso a través de rampa con pendiente del 7%.

Acceso Carex

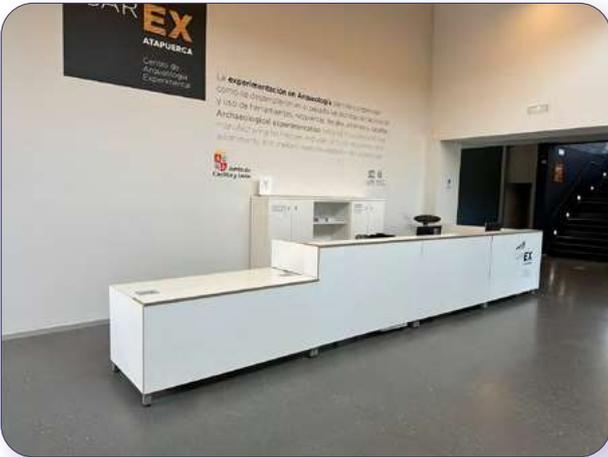
- ✓ Existe un espacio en la recepción rebajado en altura.

Recepción

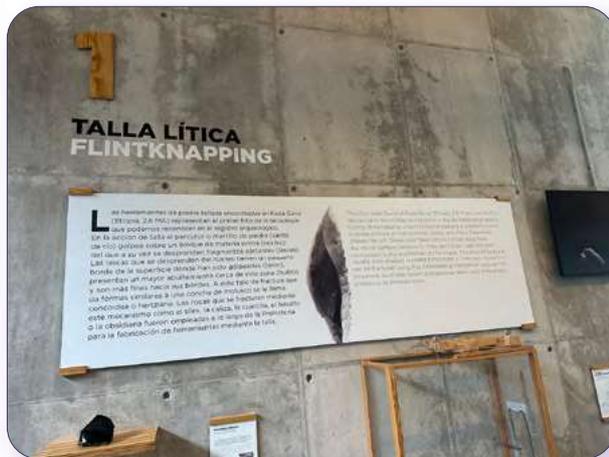
- ✓ El centro cuenta con 10 salas de exposición en planta 0.
- ✓ Las mesas expositivas permiten acercamiento frontal en silla de ruedas.
- ✓ Los paneles explicativos están dentro de la zona de alcance visual de un usuario de silla de ruedas.
- ✓ Hay una recreación de una cueva neolítica que se puede recorrer en su totalidad en silla de ruedas.

Panel explicativo

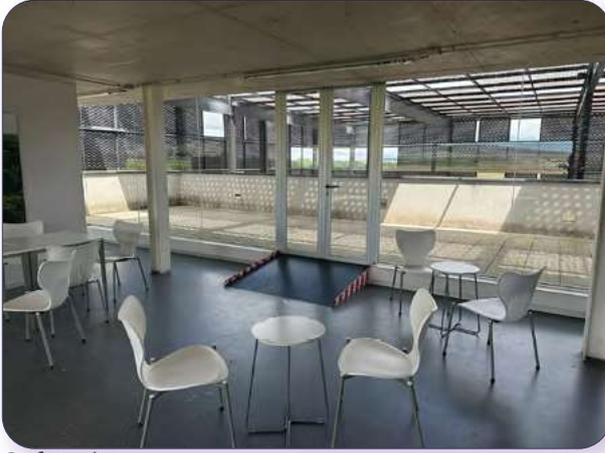
- ✓ Espacio diáfano con zonas con espacio de giro superior a 150 cm de diámetro.
- ✓ Las mesas permiten el acceso frontal en silla de ruedas.

- ✓ Sillas con respaldo y sin reposabrazos.
- ✓ Las máquinas dispensadoras de café cuentan con un espacio delante de ellas de 100 cm.

Cafetería

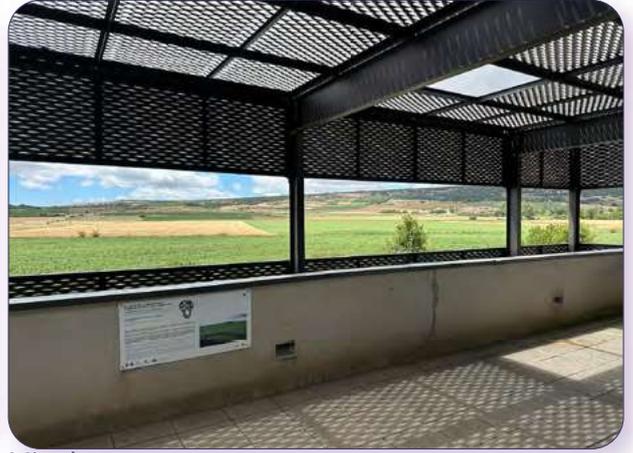
- ✓ Acceso a través de rampa.
- ✓ Puerta abatible hacia el exterior con dos hojas, cada hoja con 66 cm libres de paso.
- ✓ El muro del mirador cuenta con una altura de 100 cm.

Mirador

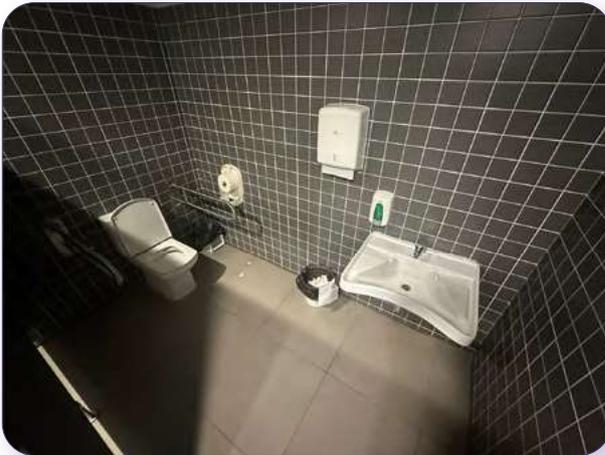
- ✓ Puerta abatible hacia el exterior con hueco libre de paso de 88 cm.
- ✓ Cuenta con sistema de apertura desde el exterior con indicativo ocupado/libre en color rojo/verde.
- ✓ Lavabo sin pie colocado a una altura superior de 80 cm e inferior de 60 cm.
- ✓ Grifo monomando corto.
- ✓ Inodoro genérico colocado a 40 cm de altura.
- ✓ Barras abatibles a ambos lados.
- ✓ Espacio de transferencia lateral derecho de 70 cm e izquierdo de 54 cm.
- ✓ Espacio de giro libre de obstáculos de 125 cm de diámetro.
- ✓ Luz con interruptor en el exterior de la cabina.

Aseo femenino PMR

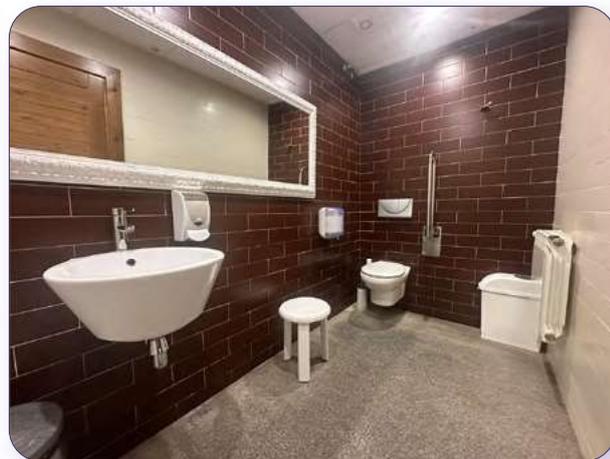
- ✓ El establecimiento cuenta con una cabina de aseo reservada para PMR en la sección femenina y señalizada como tal.
- ✓ Puerta abatible hacia el exterior con hueco libre de paso mínimo de 80 cm.
- ✓ La puerta cuenta con sistema de apertura desde el exterior.
- ✓ Inodoro suspendido con barra de apoyo abatible en el lado de acercamiento.
- ✓ Espacio de transferencia lateral mínimo de 80 cm.
- ✓ Papelera tipo push.
- ✓ Lavabo sin pie.
 - Grifo mando corto.

Interior del aseo PMR
