3.10. Ruta accesible por Briviesca

Diagnóstico de accesibilidad turística Provincia de Burgos | Anexo 1. Guía de Turismo Accesible Burgos

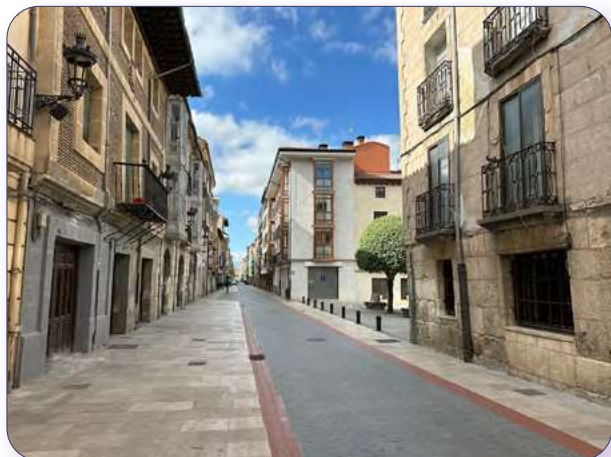
- ✓ El itinerario peatonal por el que transcurre la ruta es mayoritariamente por calles de plataforma única de uso mixto. Algunas de ellas con horario de acceso a vehículos únicamente de mañanas.

Calle con plataforma única

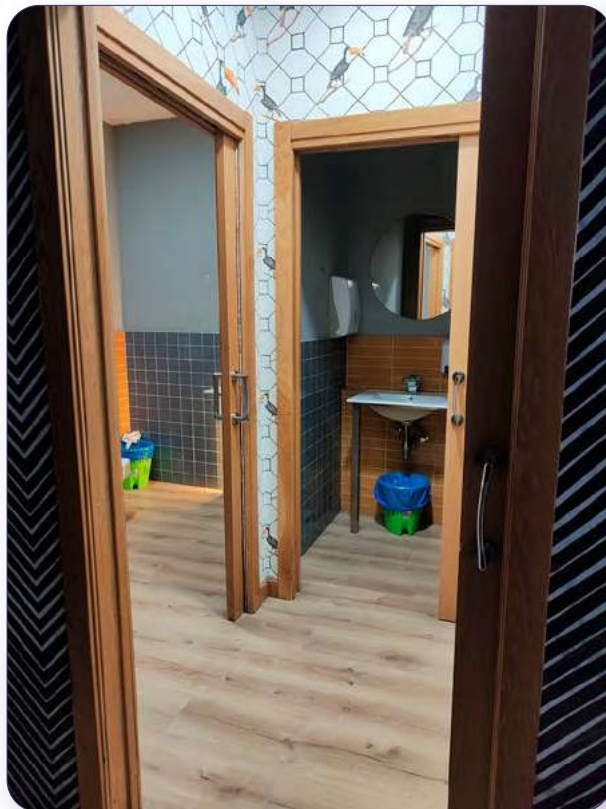
- ✓ El bar cuenta con una cabina de baño situada en la sección femenina señalado con el SIA.
- ✓ El acceso se realiza a través de puerta corredera con hueco libre de paso mínimo de 80 cm.
- ✓ Inodoro con barra de apoyo abatible a uno de sus lados.

Acceso baño PMR

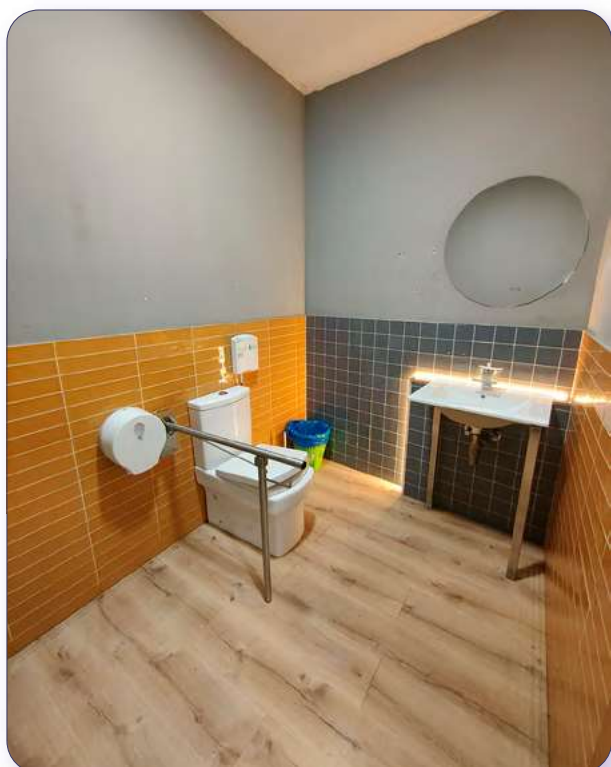
- ✓ Espacio de acercamiento lateral a ambos lados del inodoro mínimo de 80 cm.
- ✓ Lavabo sin pie que permite acercamiento frontal en silla de ruedas.

Interior del baño para PMR

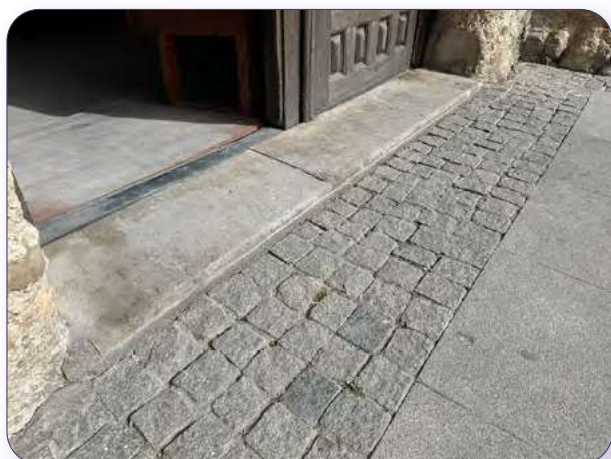
- ✓ El acceso se realiza a través de resalte de 5 cm.
- ✓ Puerta con hueco interior libre de paso superior a 80 cm.
- ✓ Tras el umbral de la puerta hay una rampa que termina en un resalte también de 5 cm y que cuenta con elevada pendiente.
- ✓ A continuación, una segunda puerta a cota cero con hueco libre de paso mínimo de 80 cm.

Entrada

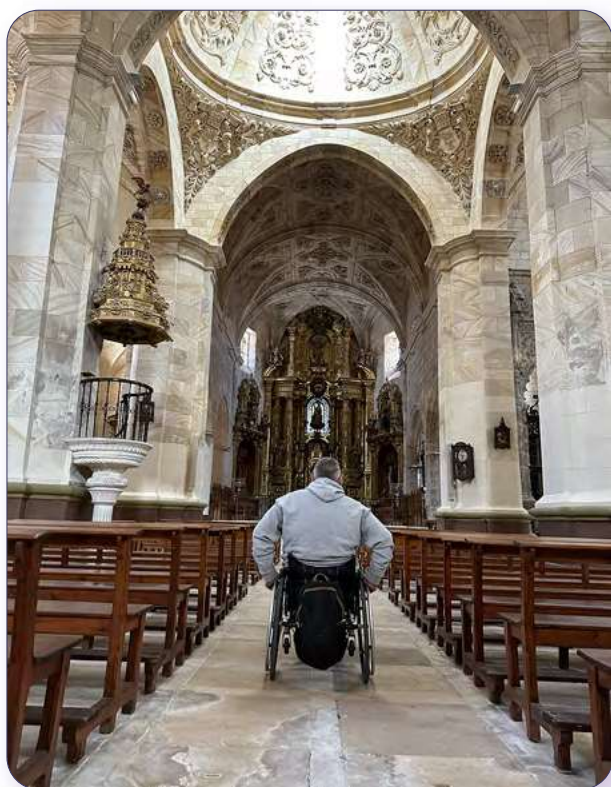
- ✓ Óptima movilidad en el interior de la Iglesia.
- ✓ Espacios de giro libres de obstáculos superiores a 150 cm de diámetro.
- ✓ Anchura de pasillos mínima de 120 cm.
- ✓ Bancos con respaldo y sin reposabrazos.

Pasillo central

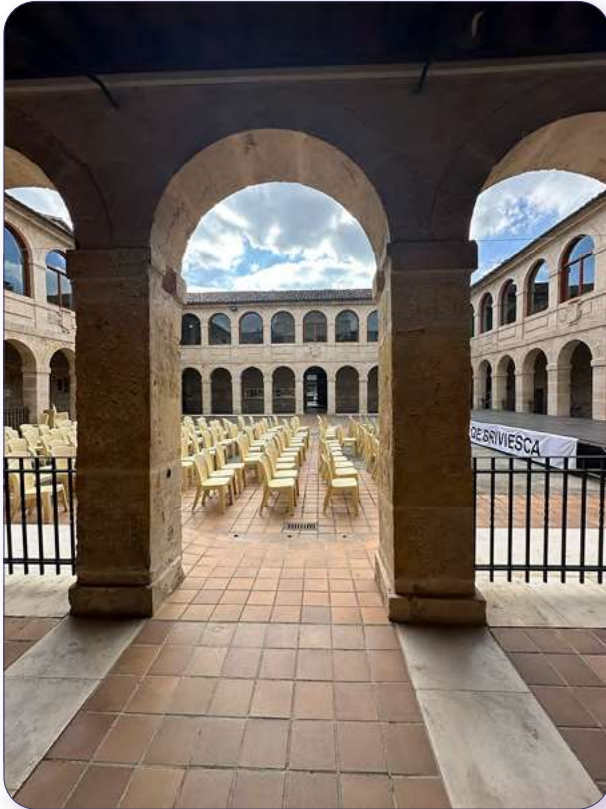
- ✓ Puerta de entrada abatible hacia el interior con hueco libre de paso mínimo de 80 cm.
- ✓ Acceso a través de rampa descendente en el interior.

Acceso a patio

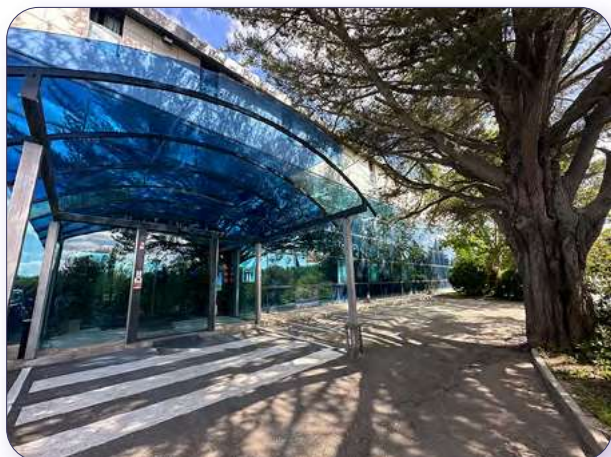
- ✓ El hotel cuenta con zona de aparcamiento. Las plazas de aparcamiento se encuentran en batería y están señalizadas, ninguna de ellas está reservada para PMR.

Acceso y parking

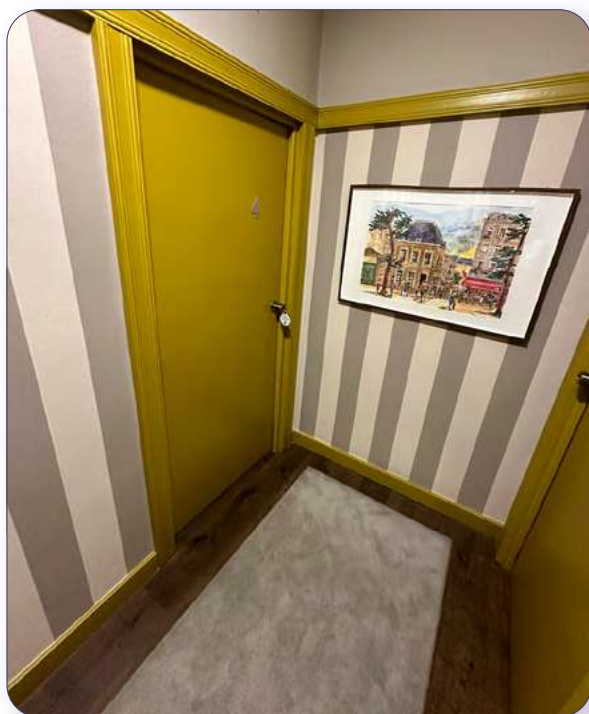
- ✓ Existe una habitación accesible en la zona de hostería, la habitación número 4.
- ✓ La entrada se realiza a través de puerta abatible hacia el interior con hueco libre de paso mínimo de 79 cm.
- ✓ La habitación tiene dos camas individuales separadas.
 - Altura superior de 56 cm.
 - Hueco inferior libre bajo la cama de 30 cm de altura.
- ✓ El pasillo interior entre las camas cuenta con 115 cm.
- ✓ La habitación dispone de un escritorio.
- ✓ El espacio existente delante del armario cuenta con un 150 cm de diámetro libre de obstáculos.

Entrada a la habitación

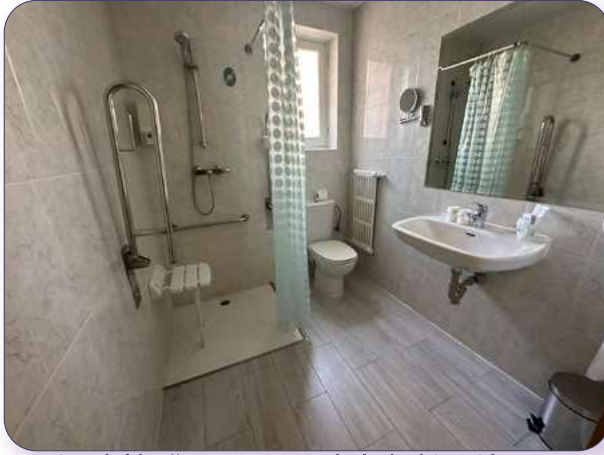
- ✓ Acceso a través de puerta abatible hacia el exterior con hueco libre de paso de 82 cm.
- ✓ Inodoro genérico con barra de apoyo abatible en el lado de acercamiento lateral. No cuenta con barra de apoyo en el lado contrario al de acercamiento.
- ✓ Espacio de acercamiento lateral de 116 cm.
- ✓ Existe alza portátil para elevar la altura del inodoro en el caso de ser necesario.
- ✓ La ducha está encastrada con una bajada de 2 cm.
 - Cuenta con asiento abatible fijado a la pared.
 - Además, cuenta con barras de apoyo a ambos lados, abatible en el lado de acercamiento y fijada a la pared en el contrario.
- ✓ Espacio de acercamiento lateral al asiento de la ducha superior a 80 cm.
- ✓ Lavabo sin pie.
 - Grifo monomando corto.
- ✓ El espejo está colocado a 98 cm de altura.
- ✓ Espacio de giro libre de obstáculos en el interior del baño de 128 cm de diámetro.

Interior del baño para PMR de la habitación

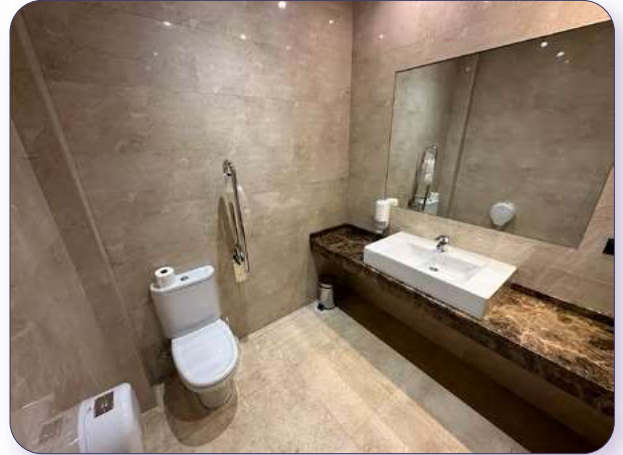
- ✓ Existe una cabina de baño adaptado en las zonas comunes en la sección femenina identificada como tal.
- ✓ Puerta abatible hacia el interior con hueco libre de paso de 98 cm.
- ✓ Inodoro con barra abatible en el lado de acercamiento e inexistente en el contrario.
- ✓ Lavabo sin pie.
 - Grifo monomando corto.
- ✓ Espejo colocado a una altura de 110 cm.

- ✓ Papelera de pedal.
- ✓ Luz fija exterior.
- ✓ Espacio de giro libre de obstáculos de 145 cm de diámetro.

Baño PMR en zonas comunes

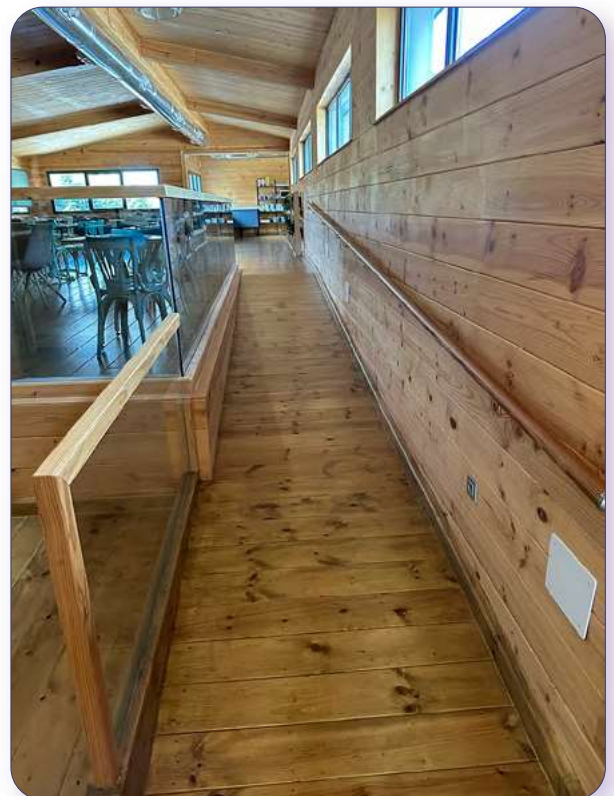
- ✓ El edificio cuenta con varias plantas a las que se accede a través de ascensor.
- ✓ Existen zonas de giro libres de obstáculos con diámetro de giro superior a 150 cm.
- ✓ Los pasillos de las habitaciones tienen una anchura de 130 cm y cuentan con moqueta.
- ✓ La cafetería está situada junto a la recepción del hotel con itinerario accesible.
- ✓ El acceso al desayunador de la hostelería se realiza a través de dos rampas.
 - Las mesas permiten un acercamiento frontal en silla de ruedas.
- ✓ El acceso al desayunador y restaurante del hotel se realiza a través de rampa al desayunador.
 - El desayunador y el restaurante están comunicados.
 - Zonas con diámetro de giro libre de obstáculos mínimo de 150 cm de diámetro.
 - El restaurante cuenta con una entrada a través de escalones, por lo que la alternativa accesible es a través de la rampa de acceso al desayunador.

Rampa acceso desayunador hostería

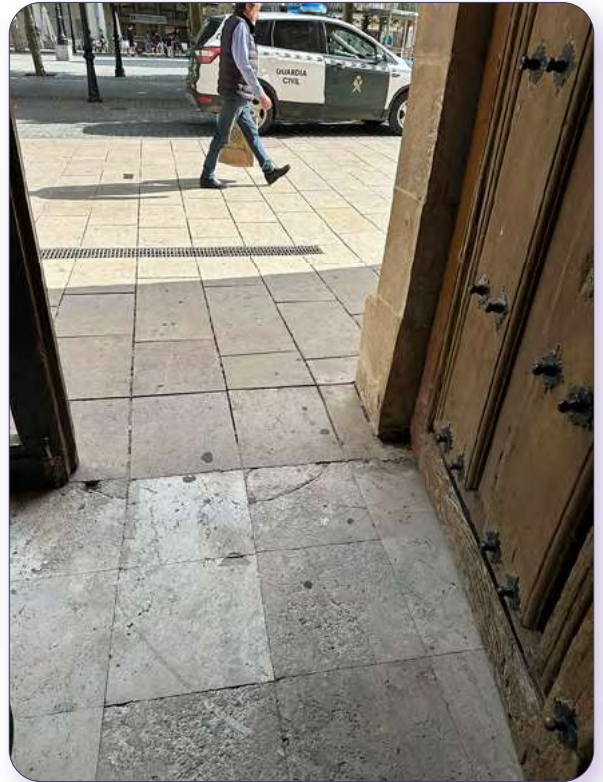
- ✓ El acceso a la iglesia se realiza a cota cero.
- ✓ La puerta abate hacia el interior y cuenta con un hueco libre de paso de 75 cm por hoja.

Acceso cota cero

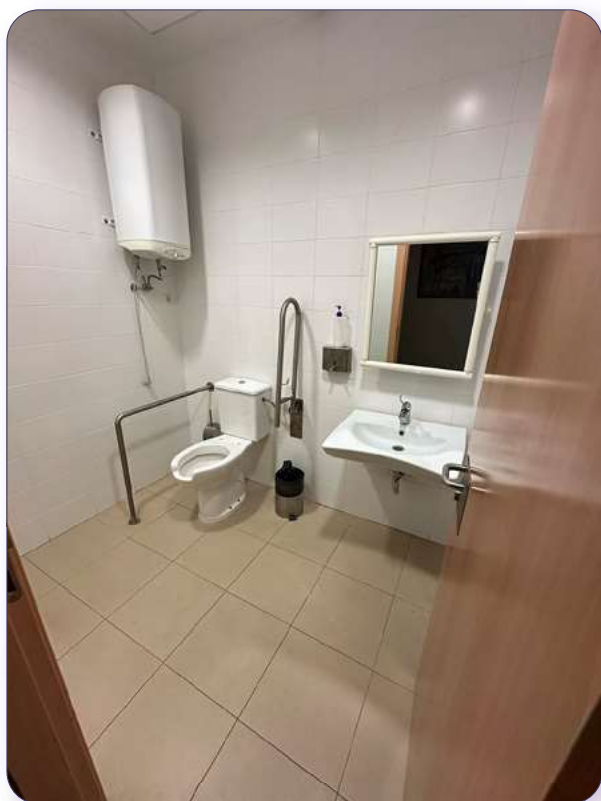
- ✓ Existe un baño adaptado para PMR en el ayuntamiento.
- ✓ Señalizado con el símbolo SIA.
- ✓ Puerta abatible hacia el interior con hueco libre de paso de 80 cm.
- ✓ Inodoro gerontológico.
 - Cuenta con hendido frontal.
 - Dispone de barras a ambos lados abatible en el lado de acercamiento y fija en el contrario.
- ✓ Espacio de transferencia lateral de 70 cm.
- ✓ Lavabo sin pie.
 - Grifo monomando largo.
- ✓ Espejo reclinable colocado a 115 cm en su parte inferior.
- ✓ Espacio de giro libre de obstáculos de 115 cm de diámetro.
- ✓ Luz de sensor.

Aseo para PMR

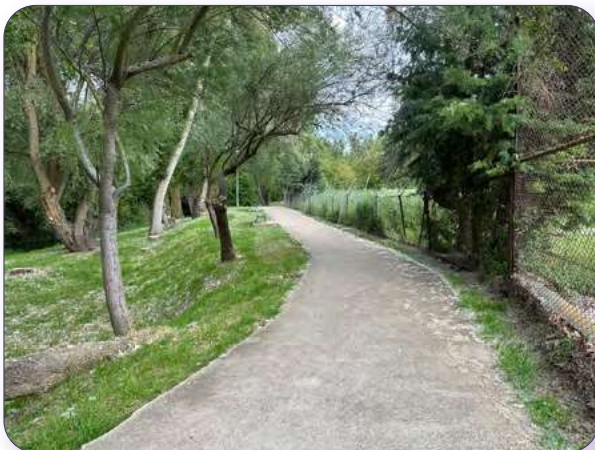
- ✓ El sendero cuenta con una anchura mínima de 150 cm.
- ✓ El pavimento está hormigonado, en general en buenas condiciones, liso y uniforme.
- ✓ Durante el recorrido hay bancos de descanso con respaldo, pero sin reposabrazos.

Sendero con pavimento hormigonado

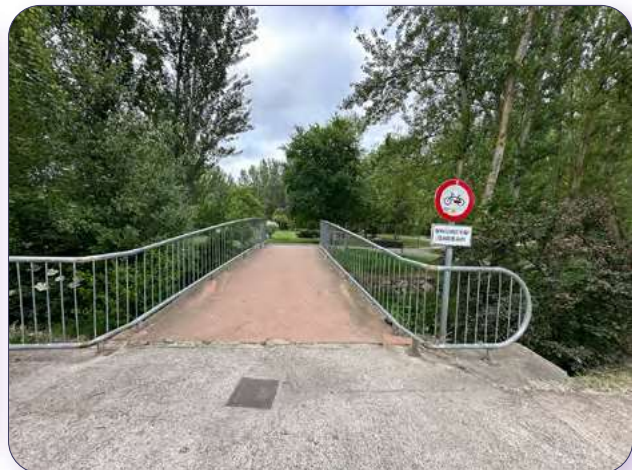
- ✓ Continuando con el paseo se llega a un puente a cota cero por el que se accede al Parque Isla.
 - En este parque hay un área de juegos infantil y bancos de descanso. Estos bancos cuentan con respaldo y reposabrazos.
 - En esta área de descanso el pavimento es más irregular con oquedades y algo de vegetación en el pavimento.
 - El parque cuenta con senderos en los cual es mínimo a 1 de sus lados hay un zócalo que lo limita.
- ✓ De vuelta al paseo principal, a través de la misma pasarela, el itinerario continúa con similares condiciones.
- ✓ El recorrido finaliza en la calle de los Olmos.

Puente de acceso al Parque de la Isla

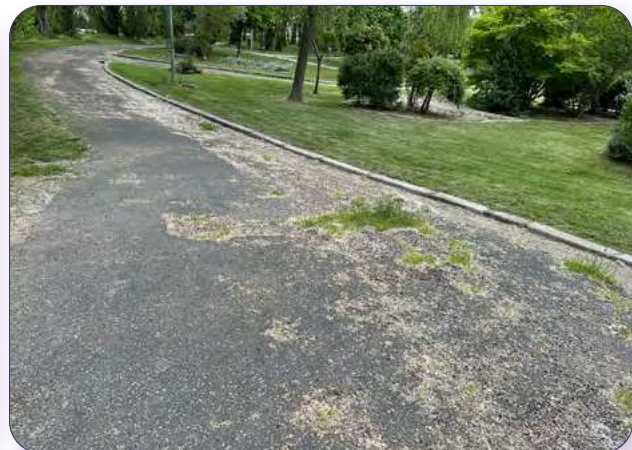
Pavimento irregular en la zona del Parque de la Isla.

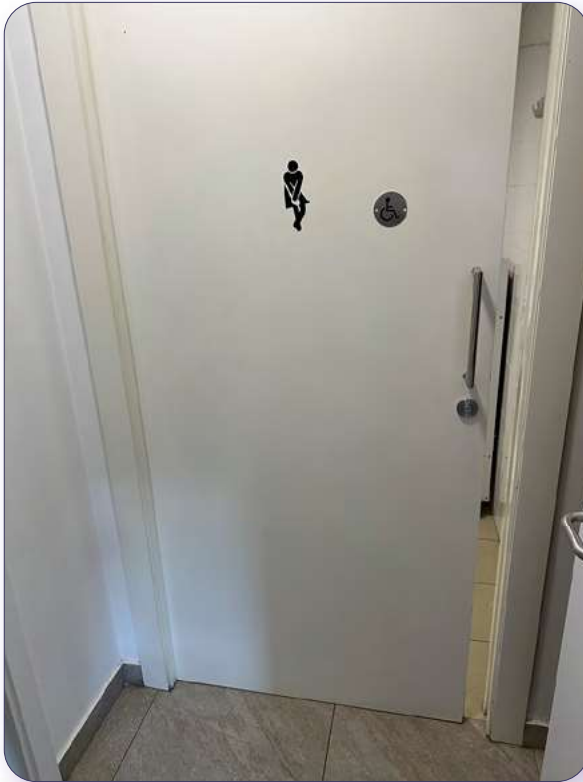
Señalización con pictograma SIA

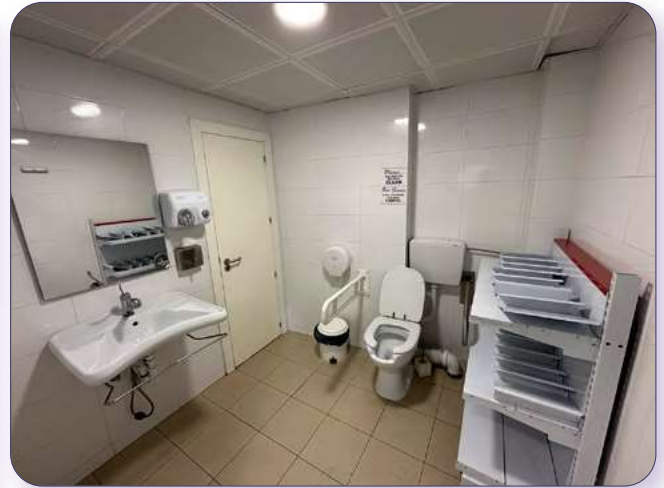
- ✓ Las mesas bajas permiten acercamiento frontal en silla de ruedas.
- ✓ Baño para personas con discapacidad
- ✓ El establecimiento cuenta con una cabina de baño para personas con movilidad reducida en el aseo femenino.
- ✓ Esta cabina está señalizada con el SIA.
- ✓ El acceso se realiza a través de puerta corredera con hueco libre de paso superior a 80 cm.
- ✓ Inodoro gerontológico con hendido frontal.
- ✓ Existen barras de apoyo abatibles a ambos lados del inodoro.
- ✓ Espacio de acercamiento lateral al inodoro mínimo de 80 cm en uno de sus lados. El otro lado cuenta con mobiliario.
- ✓ Lavabo gerontológico.
 - Grifo monomando largo.
- ✓ Espejo reclinable.
- ✓ Papelera de pedal.
- ✓ Luz de sensor de movimiento.
- ✓ Espacio de giro libre de obstáculos mínimo de 150 cm de diámetro.

Interior del baño para PMR

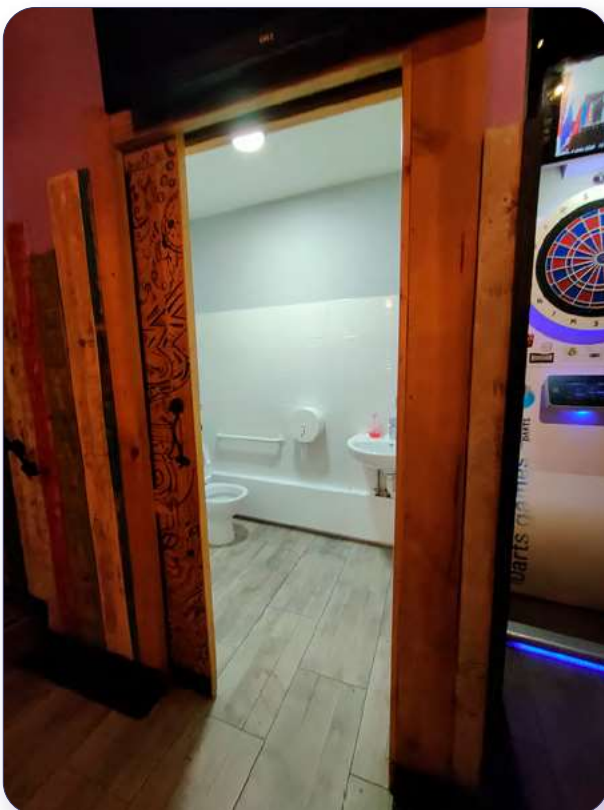
- ✓ Puerta corredera con hueco libre de paso mínimo de 80 cm.
- ✓ Inodoro con barras de apoyo a ambos lados, abatible en el lado de acercamiento y fija en el contrario.
- ✓ Espacio de transferencia lateral mínimo de 80 cm.
- ✓ Lavabo sin pie.

Acceso al baño PMR

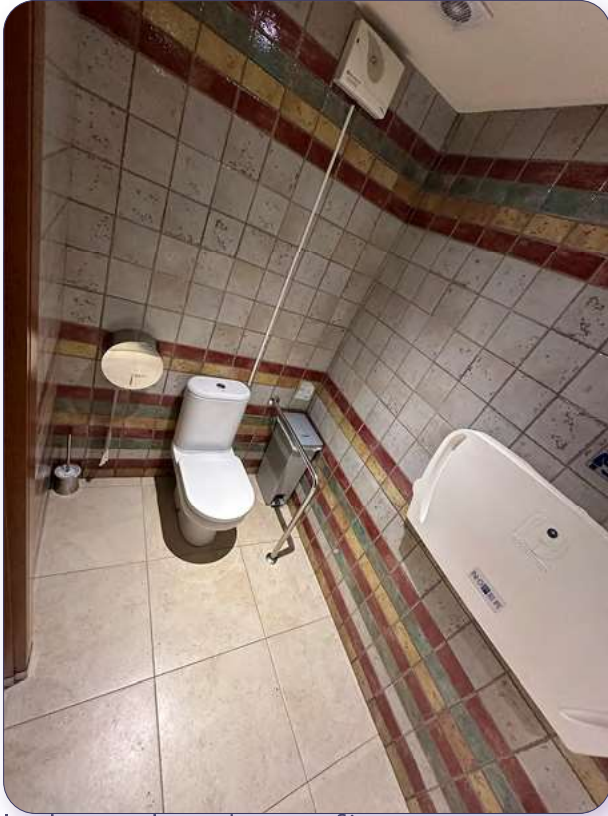
- ✓ Las mesas del restaurante permiten acercamiento frontal en silla de ruedas.
- ✓ Baño para personas con discapacidad
- ✓ La puerta de entrada es corredera y cuenta con un hueco libre de paso mínimo de 80 cm.
- ✓ Inodoro genérico con barra de apoyo fija en el lado contrario al de acercamiento.
- ✓ Espacio de transferencia lateral inferior a 80 cm.
- ✓ Lavabo sin pie.
 - Grifo monomando corto.
- ✓ Espacio de giro libre de obstáculos de 150 cm de diámetro.
- ✓ Luz de sensor de movimiento.

Inodoro con barra de apoyo fija

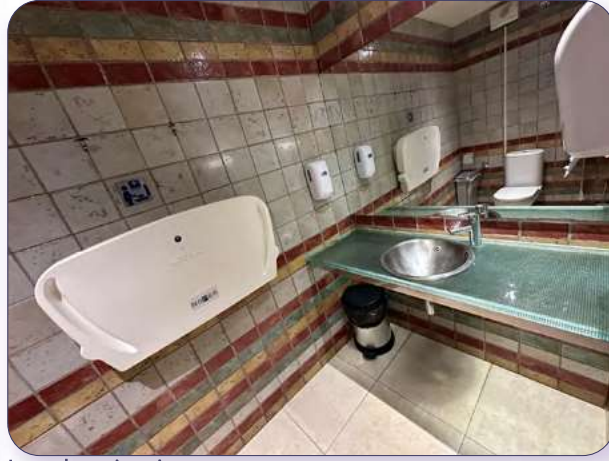
Lavabo sin pie

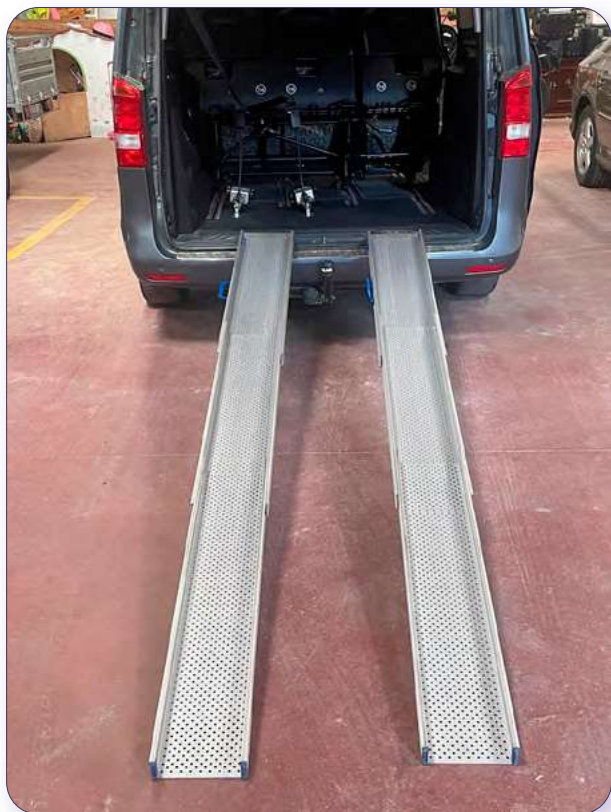
- ✓ Dispone de un vehículo adaptado con acceso por la parte trasera a través de 2 rampas de carga tipo guías que se extienden desde el vehículo hasta el suelo. tienen la capacidad de ajustarse en longitud para adaptarse a diferentes alturas y ángulos de carga y están equipadas con bordes elevados para evitar que las ruedas se salgan de la rampa.
- ✓ Cuenta con anclajes en el interior para garantizar la estabilidad y seguridad de las sillas de ruedas durante el transporte.

Rampa de acceso

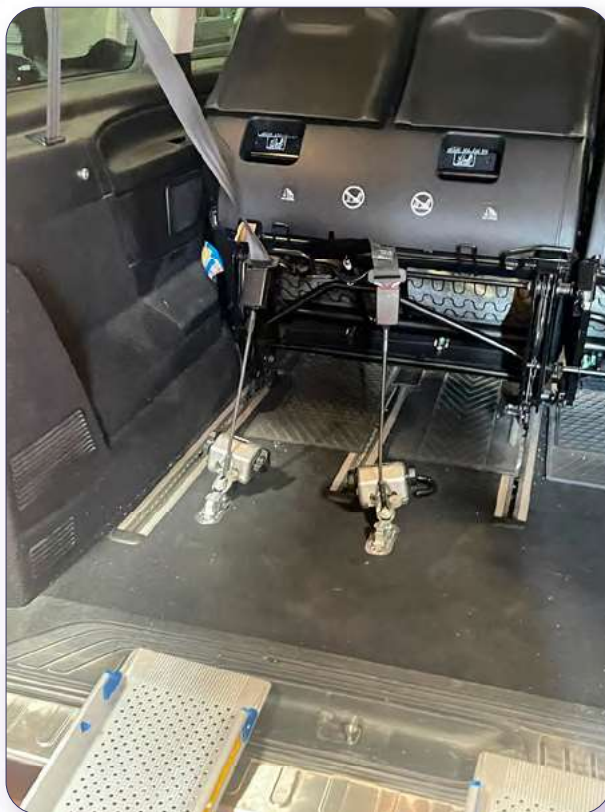
Anclajes
